## (2) 麦島城跡

## (3) 八代城跡

第3章 史跡の概要及び現状と課題

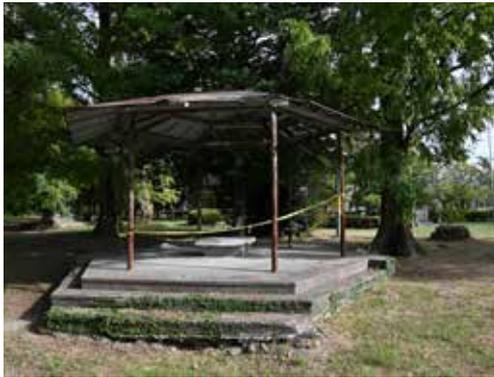
Photo.27

八代城跡北ノ丸東屋の現況（北西より）

- ・城内の各所に標木が設置されているが、これらを説明板へと変更することが必要である。
- ・天守台東側に設置されている公園管理事務所の移転が必要である。
- ・北ノ丸に設置されている東屋が破損しているため、撤去あるいは新設が必要である。

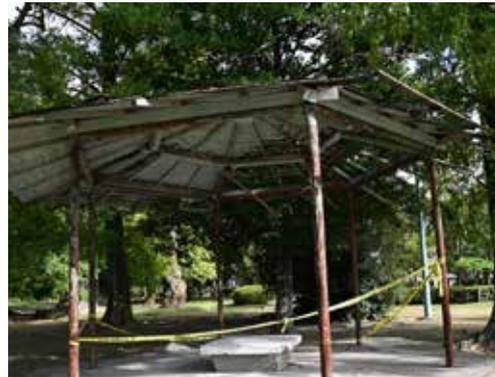
Photo.28

東屋の屋根の破損現状（北西より）

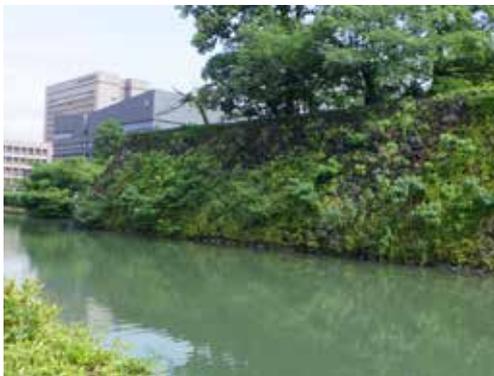
Photo.29

- ・石垣には孕み等が見られる箇所もあり、石垣の現状を知るために早急な石垣カルテの作成が必要である。
- ・北ノ丸堀跡の環境整備が必要である。
- ・フルハーネスの墜落制止用器具の着用が義務付けられたため、本丸石垣に繁茂した草木類の除去を担うボランティア活動に影響が生じている。

八代城跡本丸石垣の雑草類繁茂状況（北より）

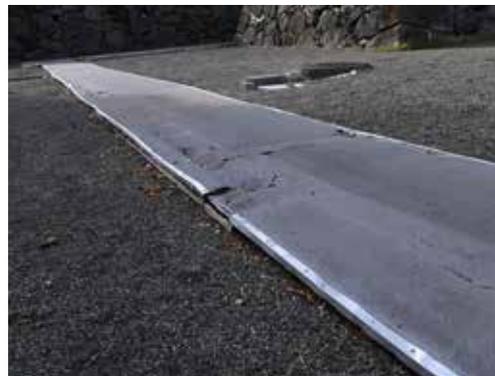
Photo.30

- ・本丸内の高麗門から頬当御門まで通路が整備されているが、現状では一部破損している。
- ・令和3年（2021）に欄干橋が整備された。

高麗門から頼当御門に至る通路の破損状況（南東より）

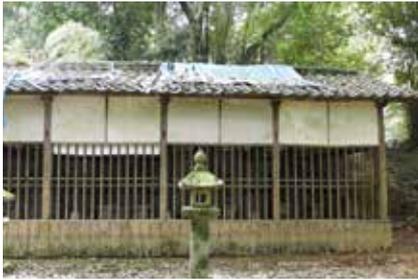
Photo.31  
旧廟の屋根破損状況（西より）

- ・旧廟の屋根や土壁、板壁の下見板が破損しているため、修復が必要である。
- ・新廟の板壁の下見板が破損しているため、修復が必要である。
- ・新廟下石垣（石積）に孕みや緩みが見られるため、修復が必要である。
- ・新旧廟に安置されている五輪塔について、沈下の可能性がある。

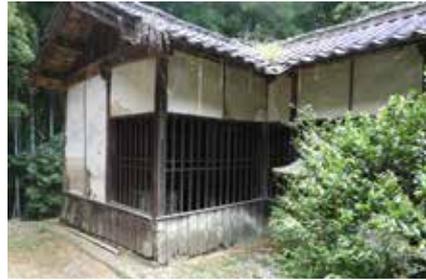
Photo.32  
旧廟の西壁破損状況（南西より）

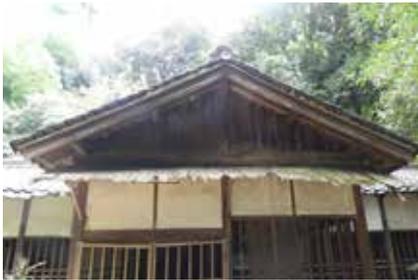
Photo.33  
旧廟の庇破損状況（西より）

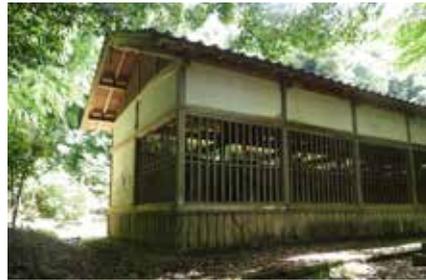
Photo.34  
新廟の壁破損状況（西より）

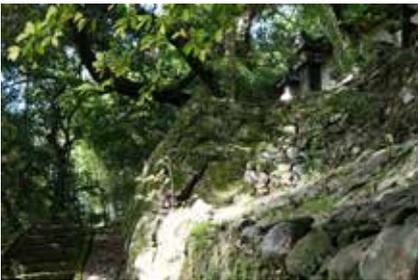
Photo.35  
新廟下石垣の現状（南より）
