八代厚生会館劣化度等調査業務

調査報告書

調査結果に対する考察・改修提案まとめ

1-1 建物名称：八代市厚生会館[本館]

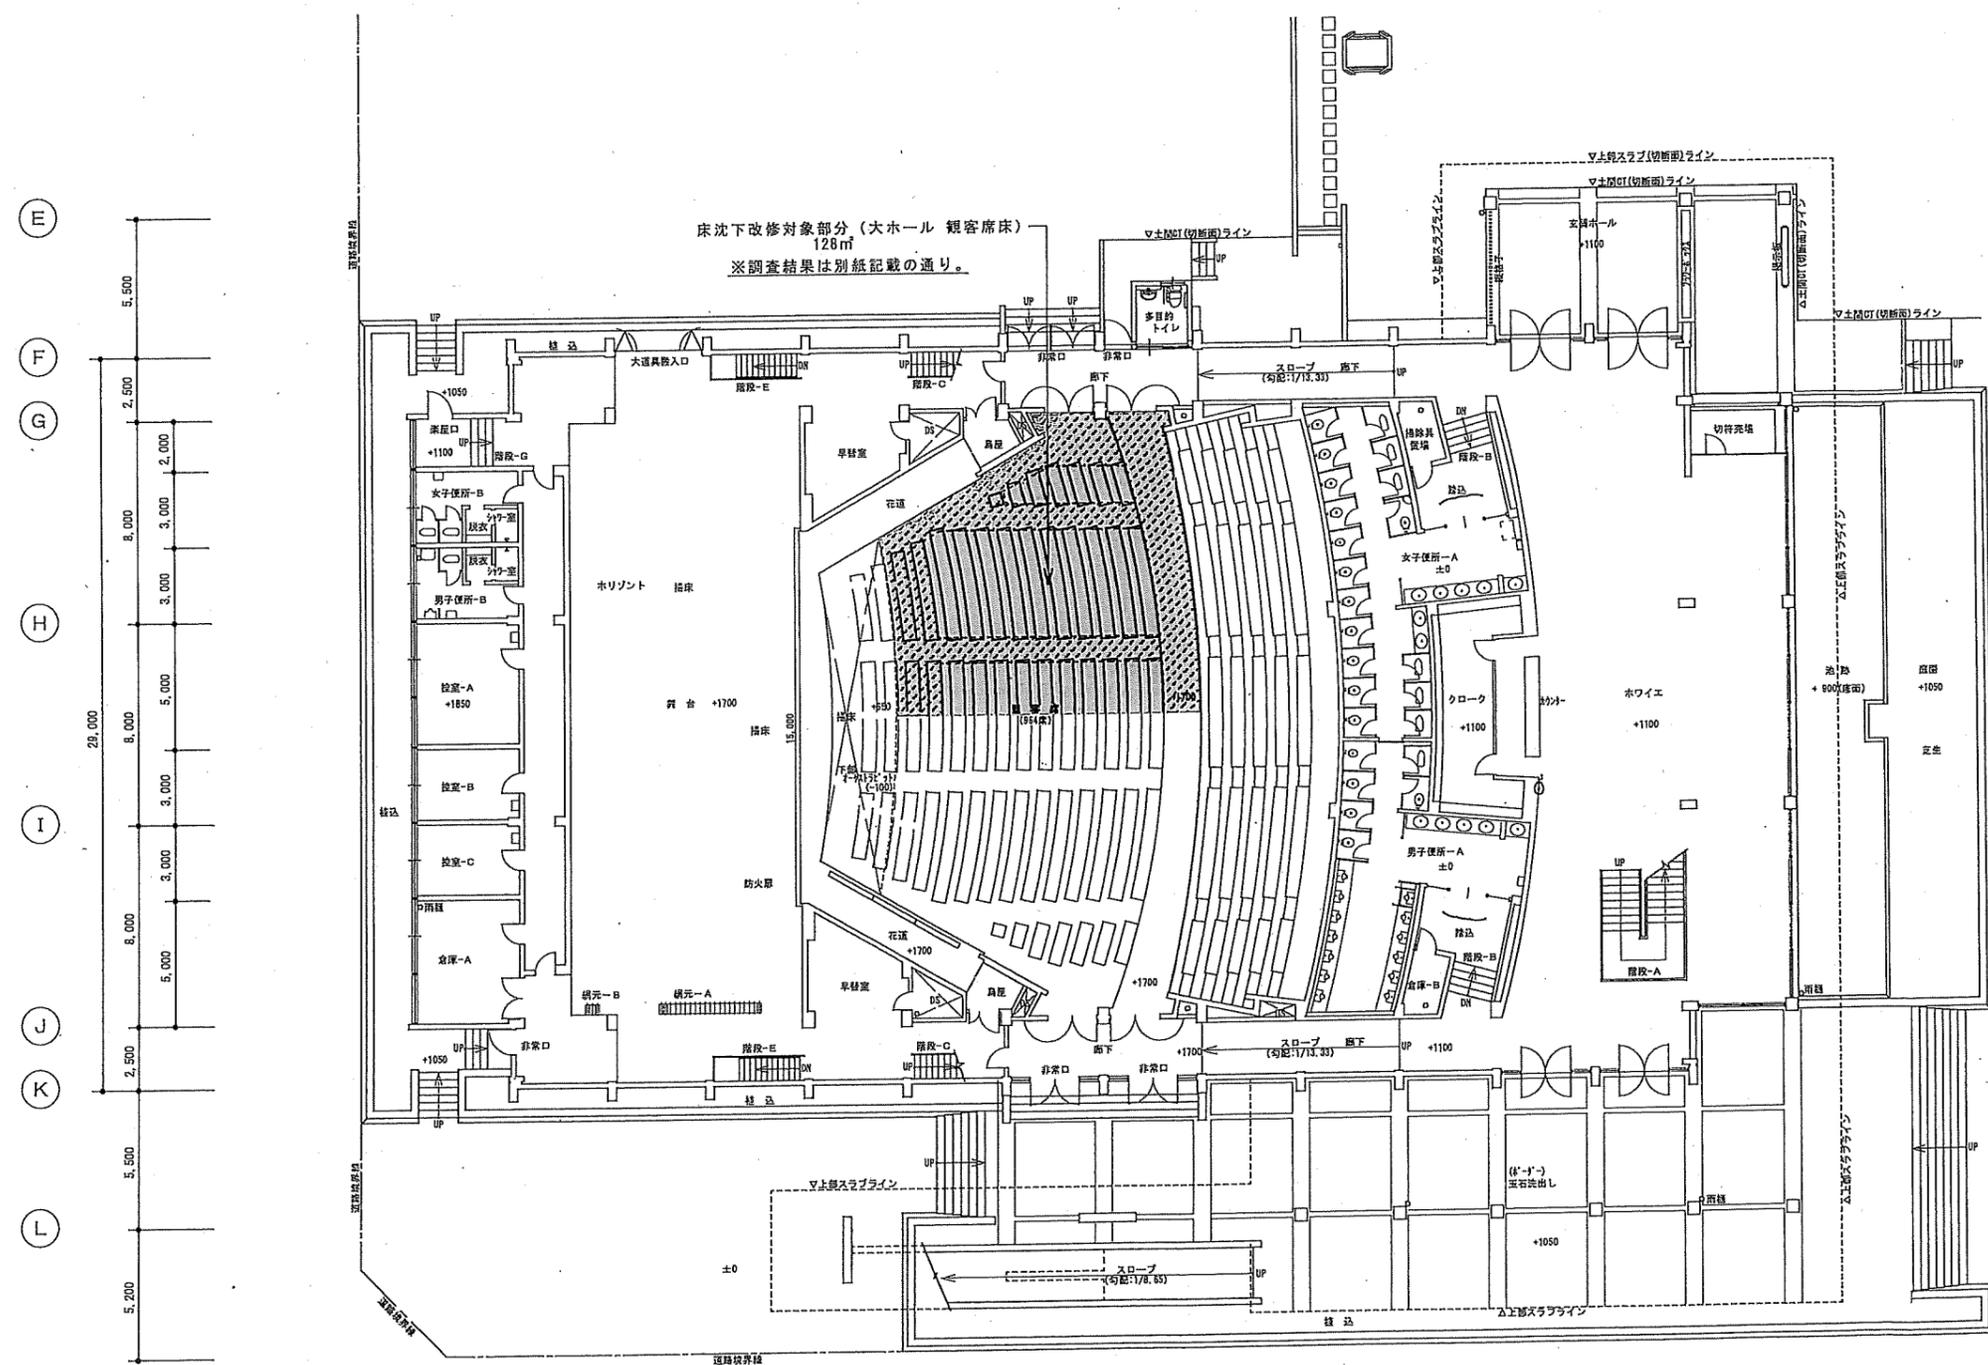
※大ホール床の沈下状況としては、H26年の調査・改修提案した時から沈下が進んでいるような状況ではなかったので、H26年の改修提案内容での概算工事費の積み上げとする。

大ホールの床は構造スラブではなく盛土での土間コンクリート仕様の為、不同沈下しており一部座席については横に傾斜している状況で快適に観劇できる状況ではないと判断する。大ホールの壁タイルについては既に改修工事が施されており、剥落の危険は回避できている。大ホールの天井については現行法規で「特定天井」に適合する仕様でなければいけないが、現況は不適合であり、特に災害時は天井材の落下で観客に危険があることが想定されるので継続使用する場合は、早急に改修する必要があると判断する。

...床沈下改修対象部分 (大ホール 観客席床)
 ※破線ハッチング部分は、カーペット張りの範囲を示す。
1階 平面図 S=1/200
 1階・中2階床面積：1,584.60㎡

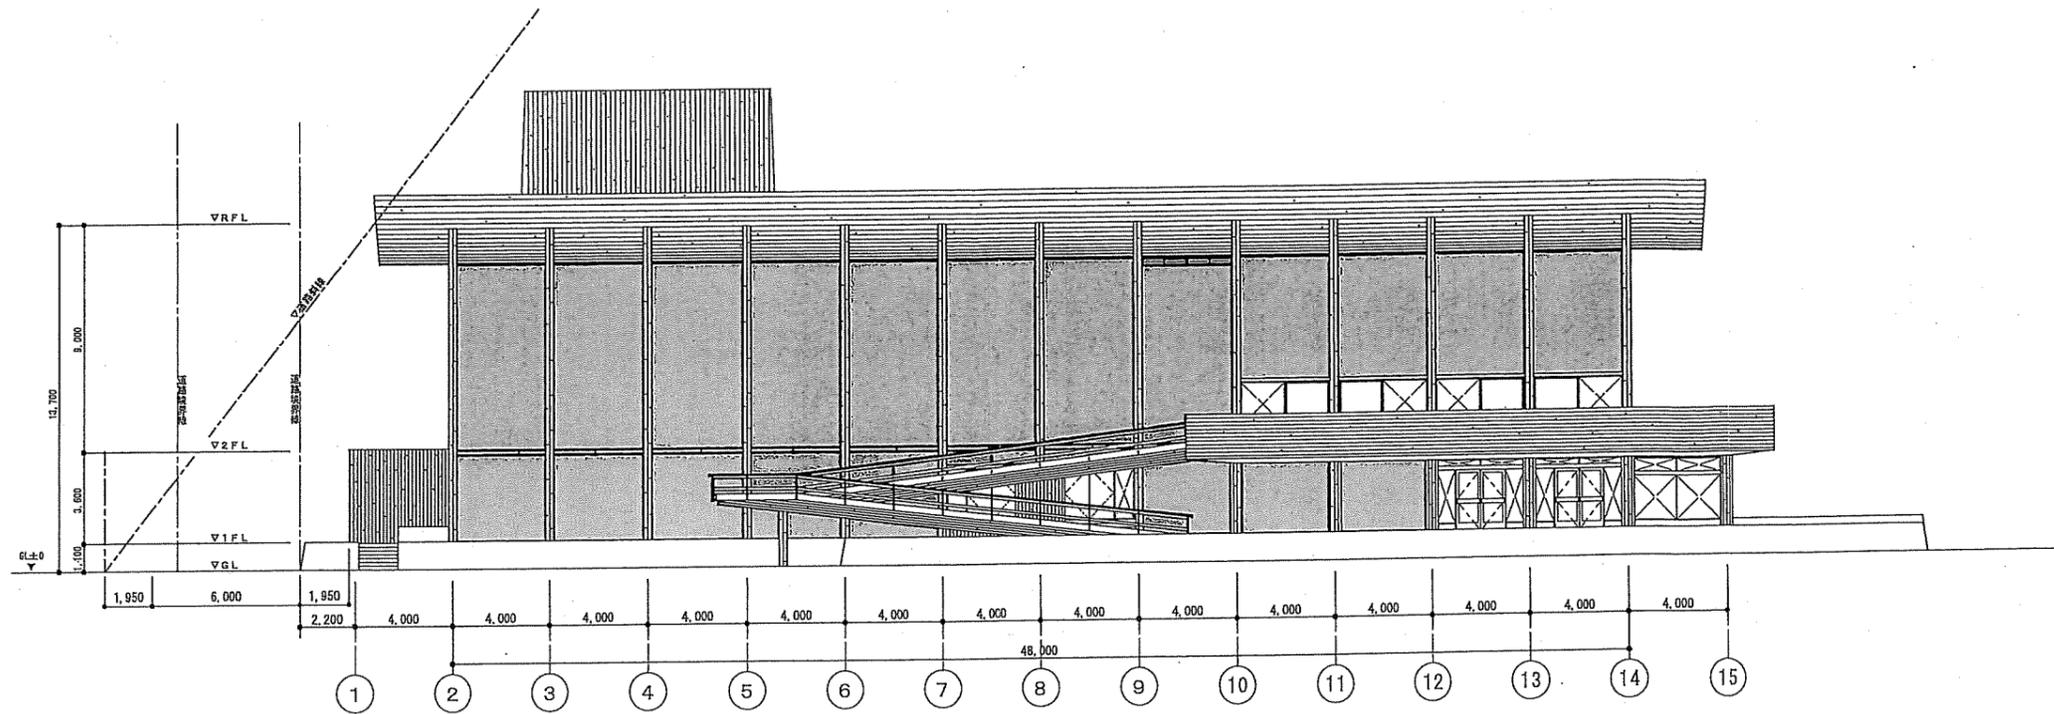
東側立面図 S=1/200

※外壁タイル面もH26年の調査・改修提案したままで、タイル浮きやひび割れに対する改修工事が実施されていないので、改修の必要あり。

■ ...外壁改修部分 (タイル張り部分)

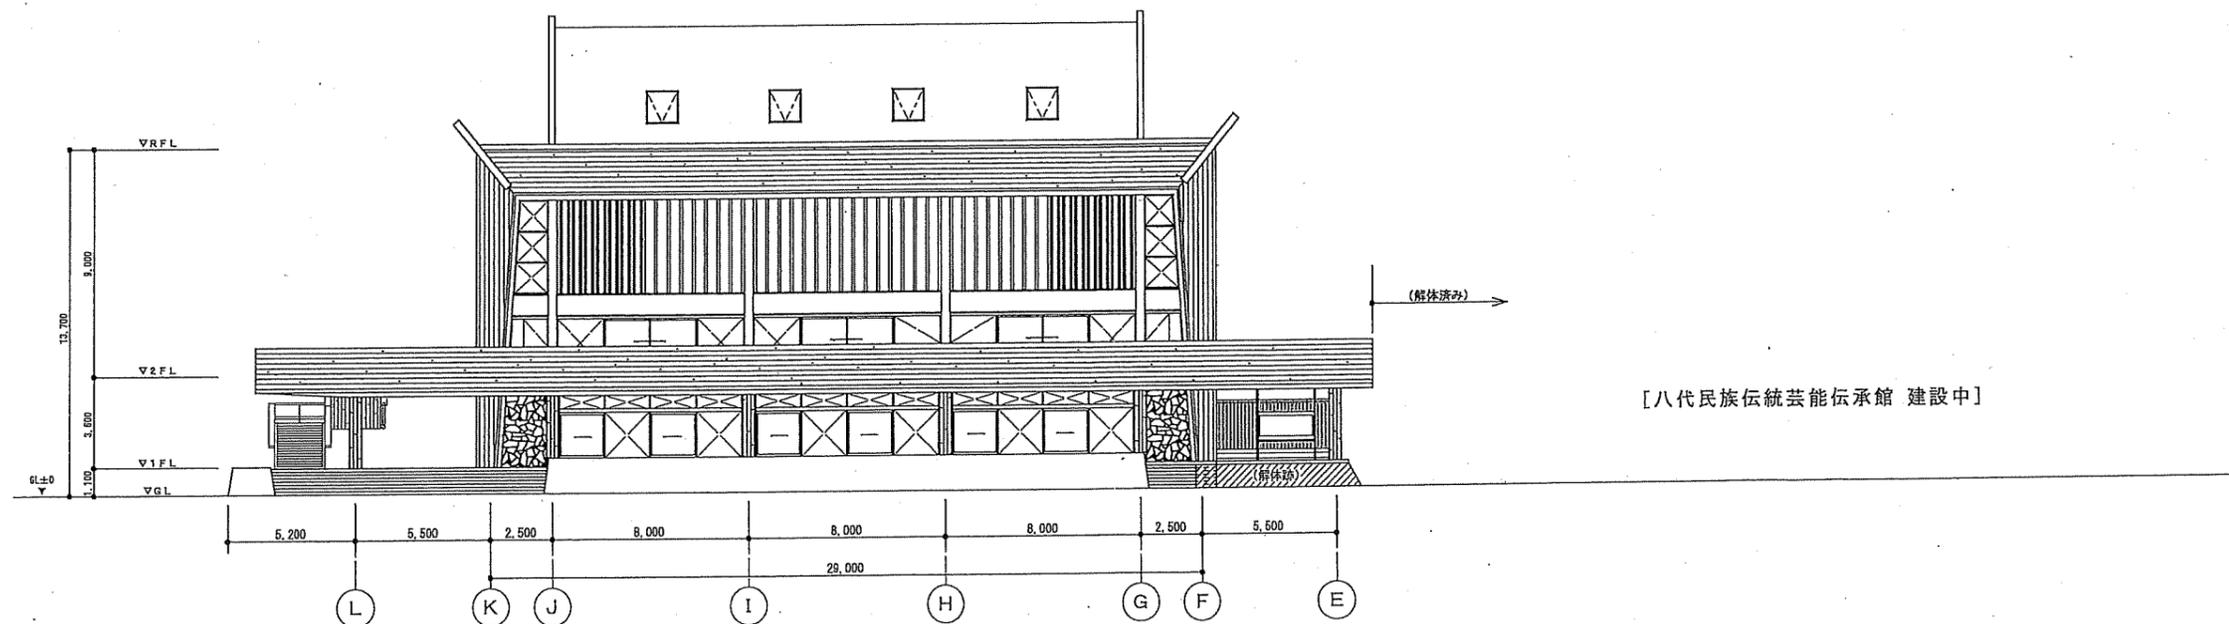
北側立面図 S=1/200

…外壁改修部分 (タイル張り部分)

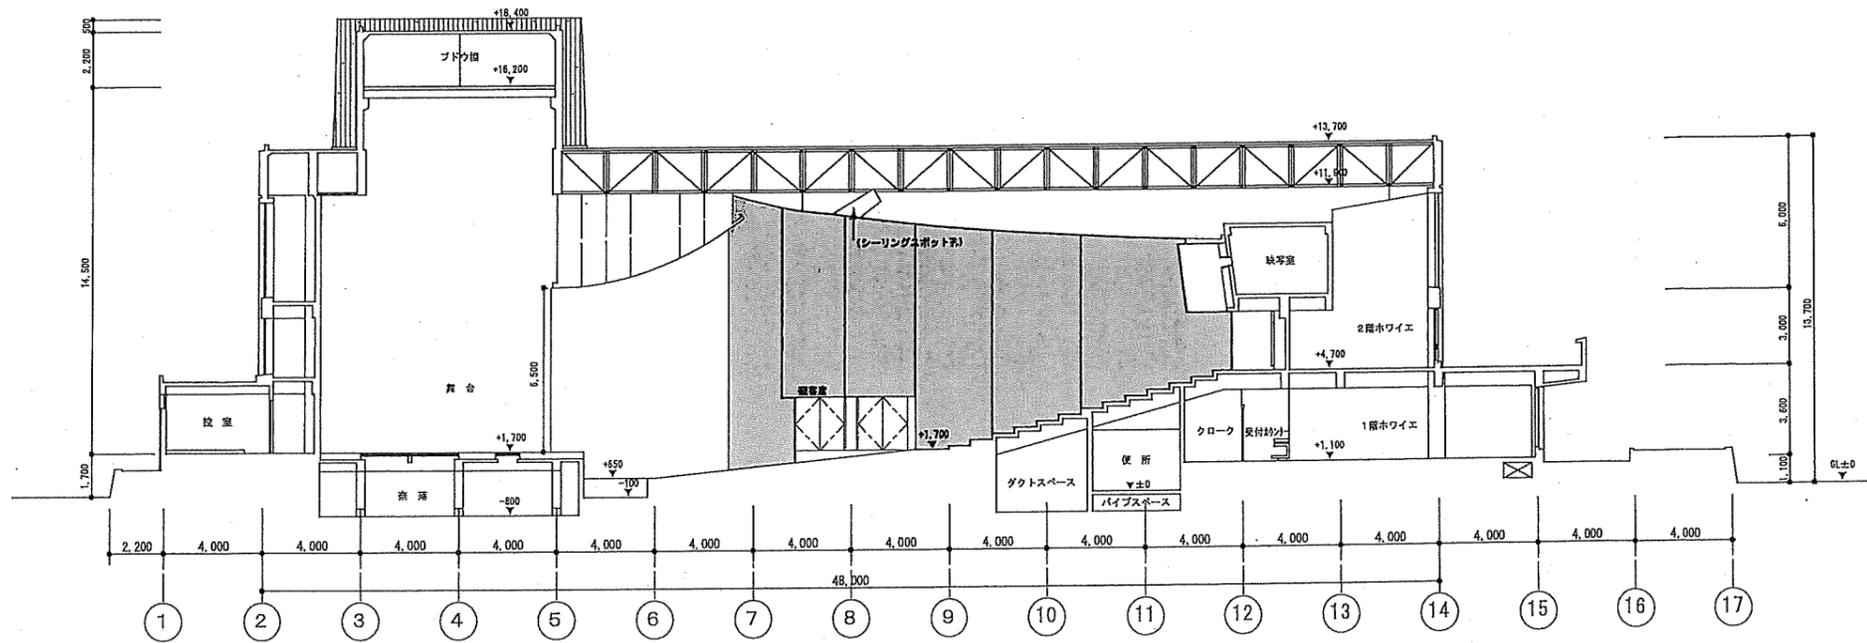
大ホール 断面図/西側展開図 S=1/200

…内壁改修部分 (大ホール観客席 タイル張り部分: 改修済み)

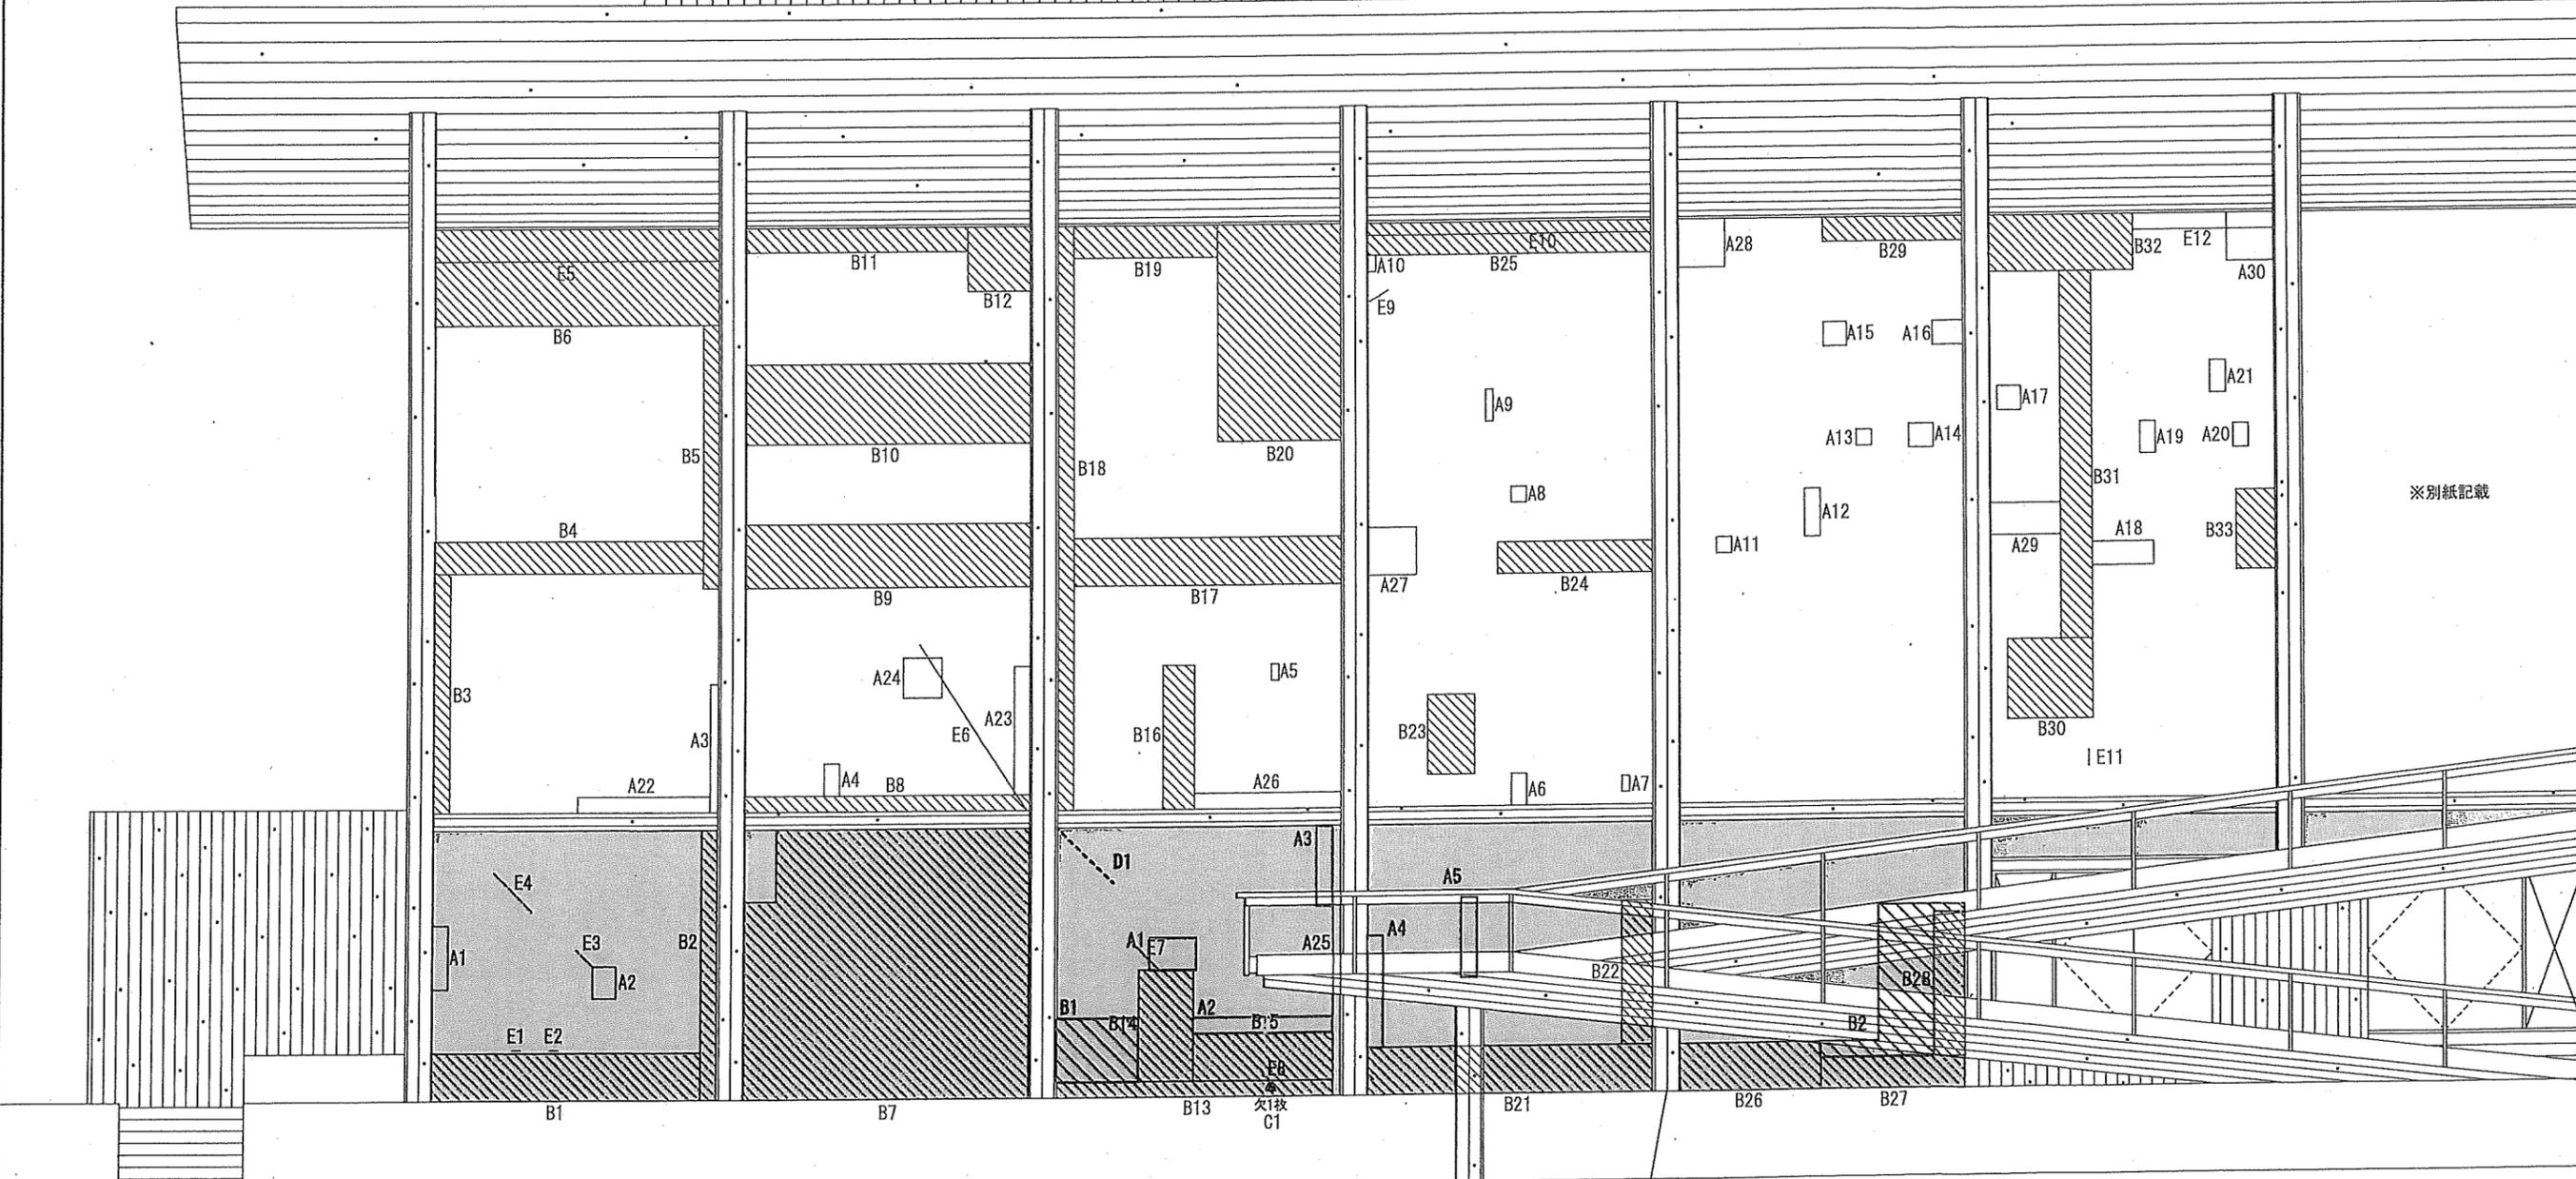
※R2年度調査時
 本館 東側(左)立面劣化図 S=1/60
 ...調査部分(タイル張り部分)

タイル浮き	現況	2015年調査時より拡大および新規に発生している浮きが確認された。 1階部分のみの調査のため、上階についても同様に浮きが増加していると想定し、全面的な補修の検討が必要である。
	対策	剥落防止対策として、タイル面全体にピンネット工法による改修が有効である。 下地補修として0.5㎡以上の浮きに対してはアンカーピンニングエポキシ樹脂注入工法による補修が必要である。

タイル ひび割れ	現況	2015年調査時より新規に発生しているひび割れが確認された。 0.2mm以上のひび割れについては雨水浸入による内部への漏水に繋がる恐れがあるため、補修の検討が必要である。
	対策	0.2mm以上のひび割れについてはタイル張替および下地のひび割れ補修としてUカットシール工法が有効である。 0.2mm未満のひび割れについては同様の補修または経過観察による検討が必要である。

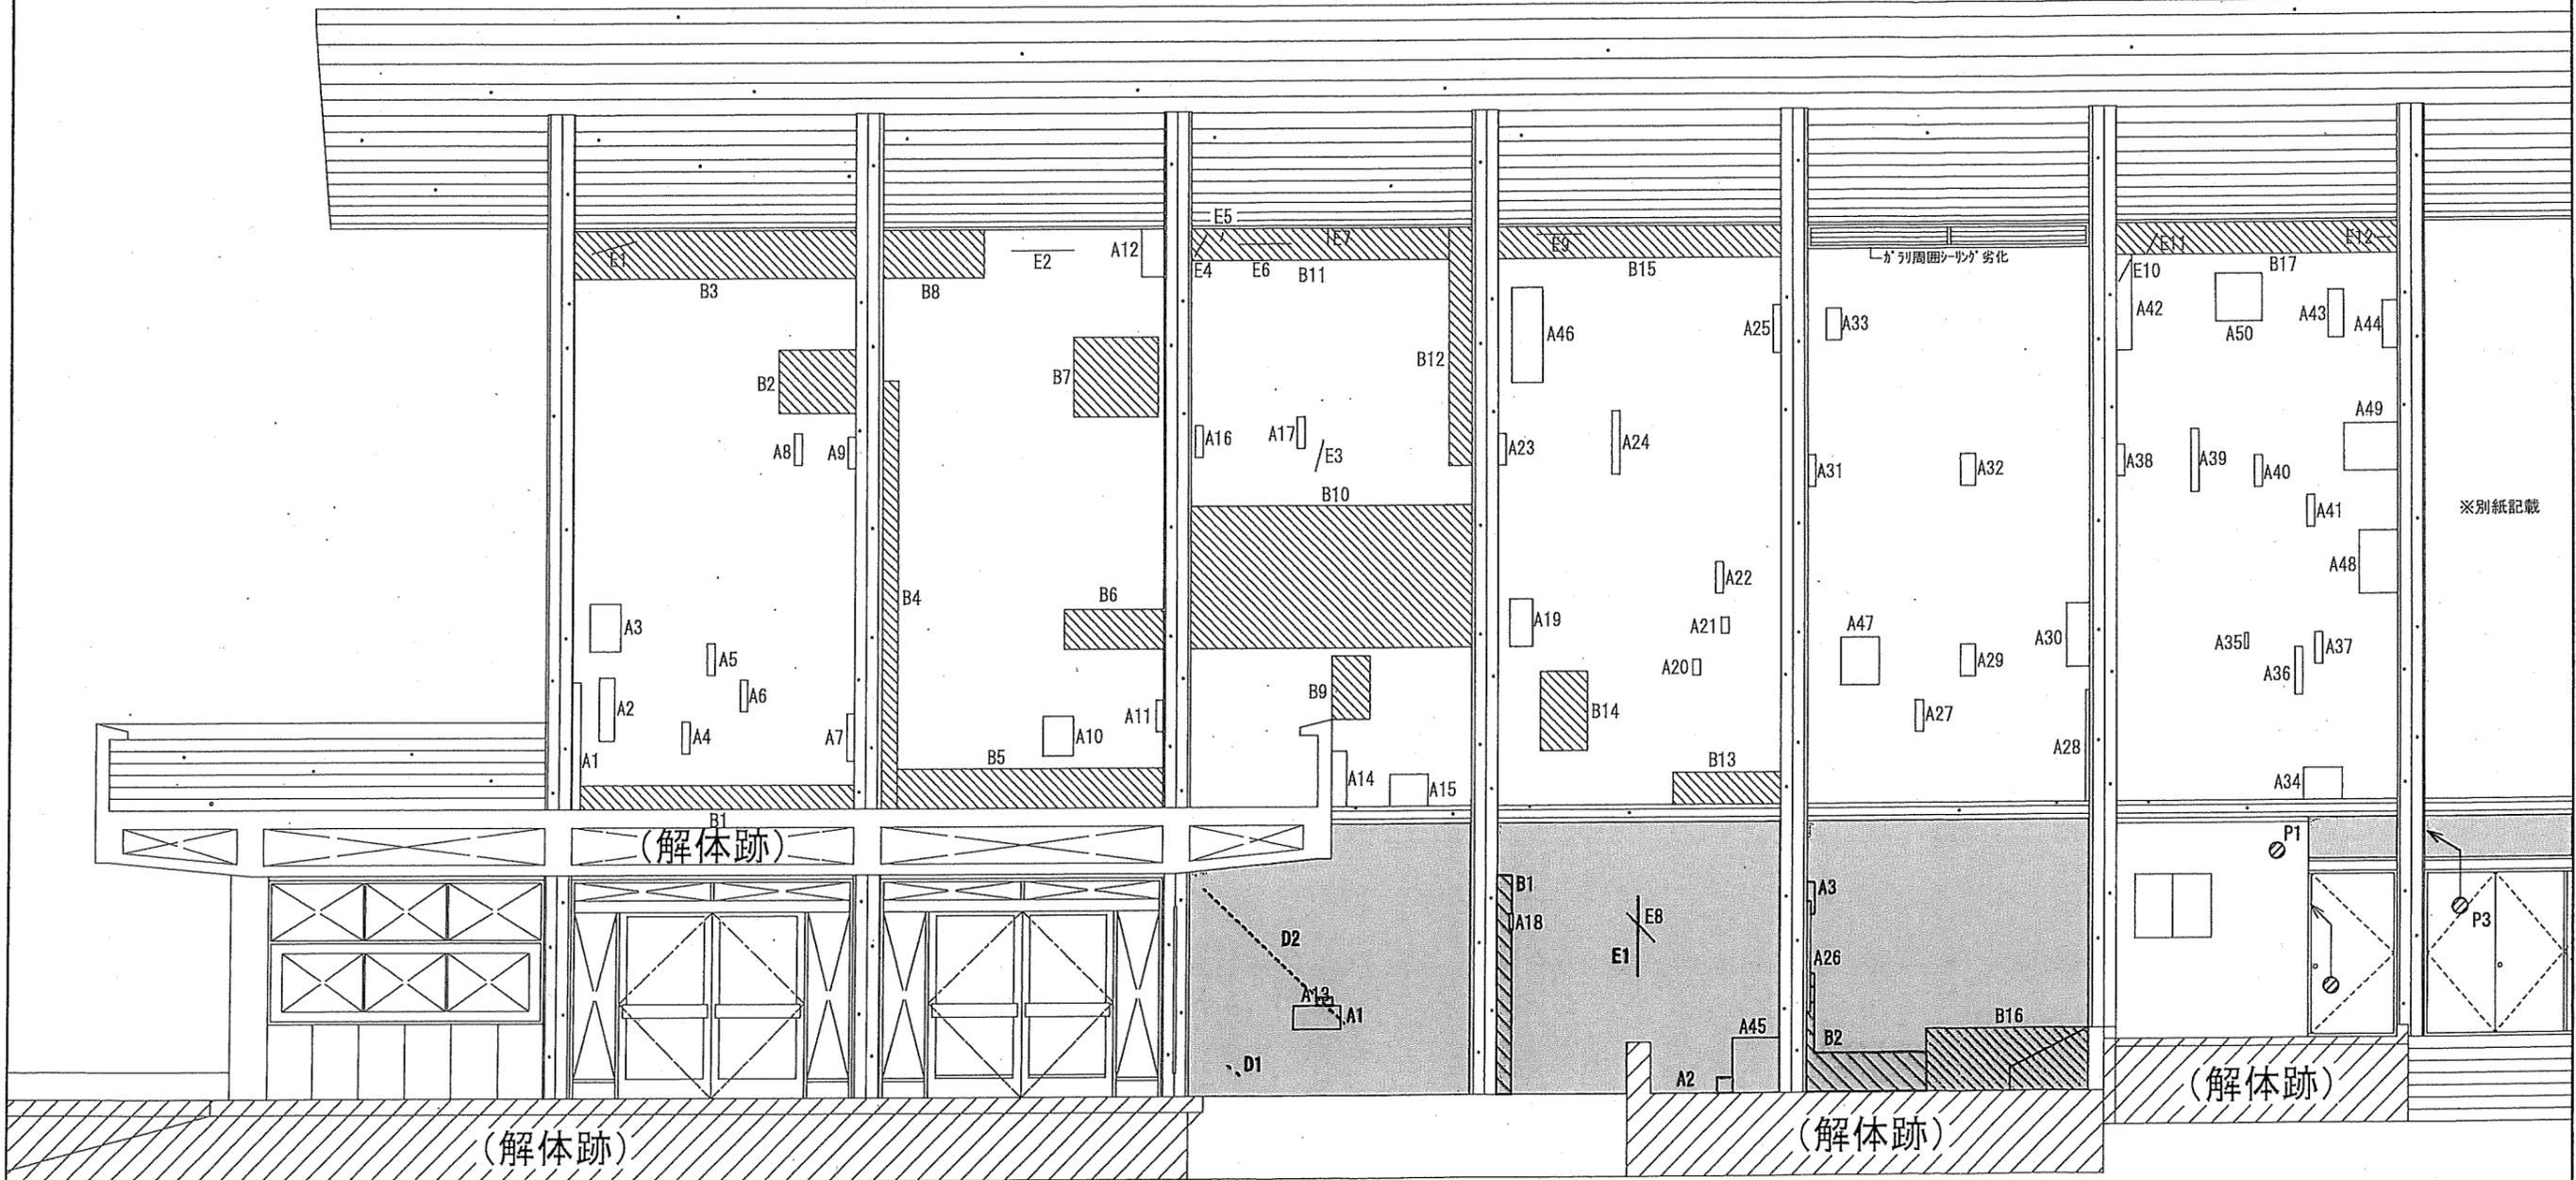
※R2年度調査時
本館 西側(左)立面劣化図 S=1/60
調査部分(タイル張り部分)

鉄筋腐食	現況	西面に3箇所程度発生が見られた。 被り厚の不足が原因の一つと考えられ、腐食の進行による周辺コンクリートの剥落に繋がる恐れがある。
	対策	腐食の進行を防止するため、浸透性防錆工法による補修の検討が必要である。

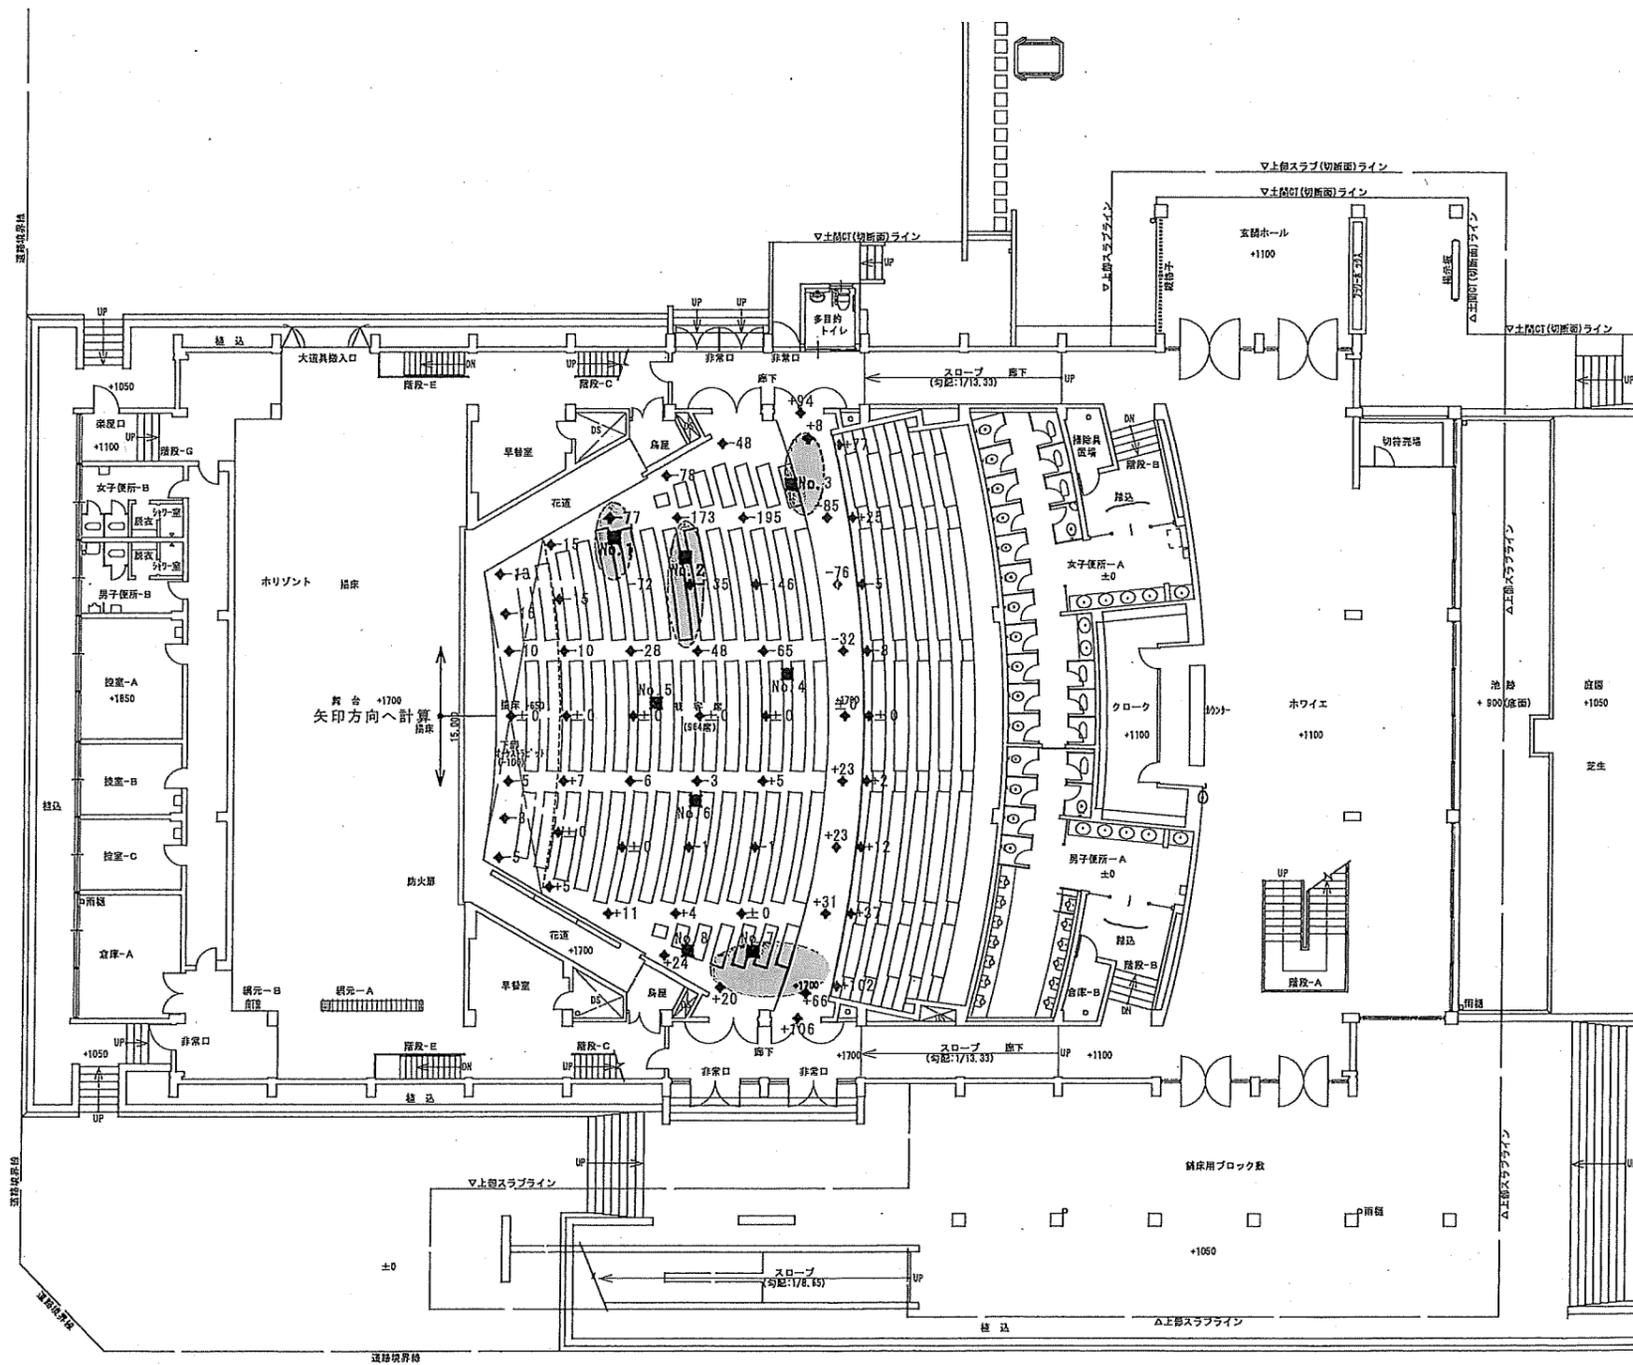
[凡例]
 土間下空隙部分を示す。
 現況レベル(横方向) ※H26年度調査時
 本館大ホール 1階 床レベル実測図(1) S=1/200

- No. 1~No. 8...穿孔調査位置
- No. 1...空隙：65mm
 - No. 2...空隙：60mm
 - No. 3...空隙：50mm
 - No. 4...空隙：無し
 - No. 5...空隙：無し
 - No. 6...空隙：無し
 - No. 7...空隙：170mm
 - No. 8...空隙：30mm

- 沈下修正・空隙充填については、以下の事項を充足するものとする
- 使用材料は、下記「特殊発泡ウレタン物性値」同等品とする（品質保証10年）
 - 削孔径は、φ16mm～φ22mm程度とする
 - 削孔間隔は、1mを標準とする
 - 削孔時は、粉塵飛散防止処置を実施すること（実用新案登録第3164895号が望ましい）

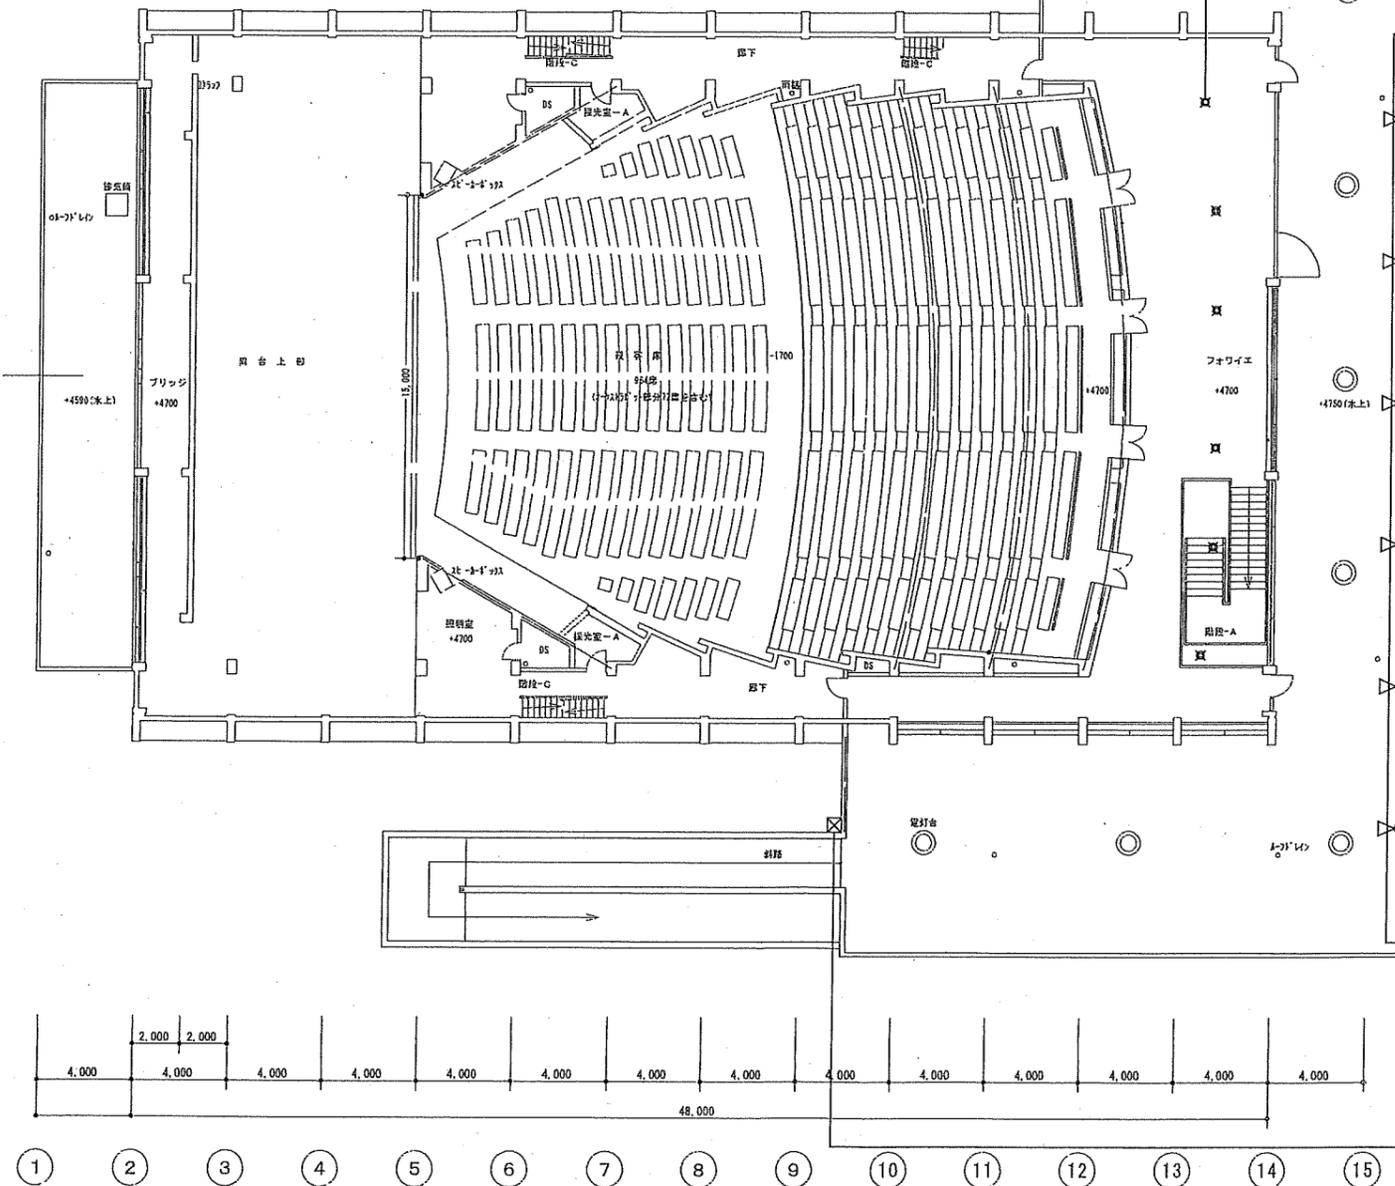
プルボックス腐食

本館 2階 平面図 S=1/200 □ ...改修対象部分（大ホール 内壁・タイル壁）

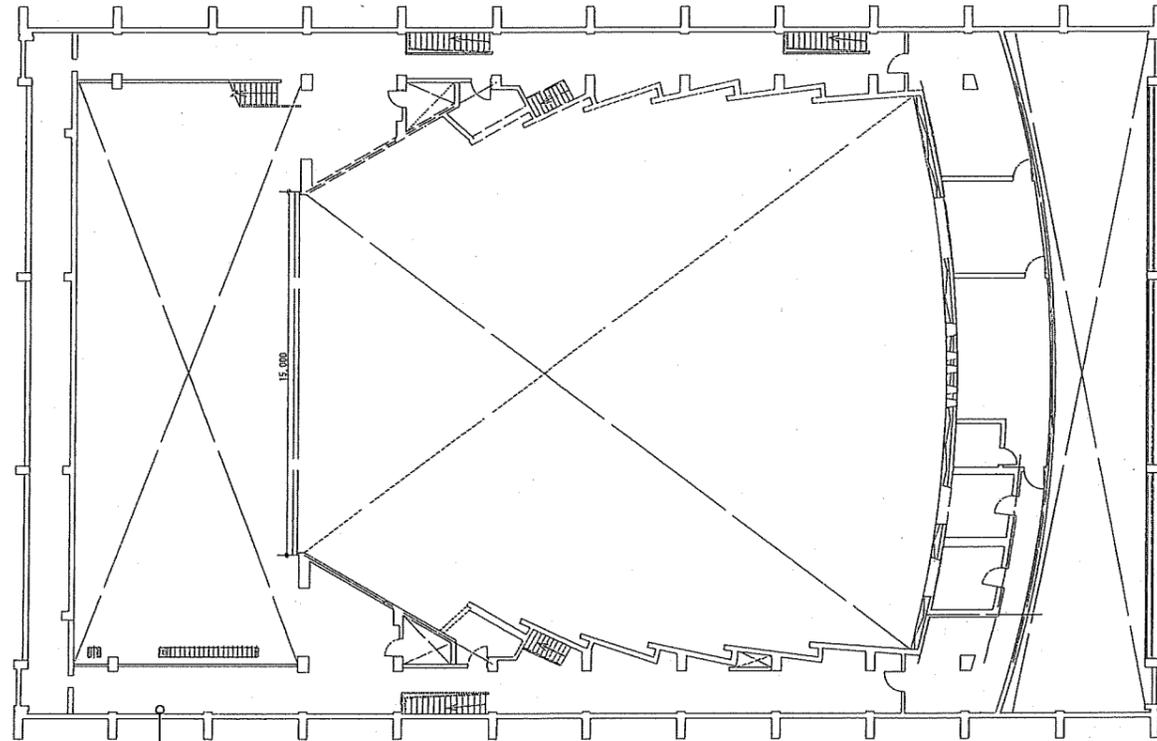
本館 3階 平面図 S=1/200

器具カバー破損

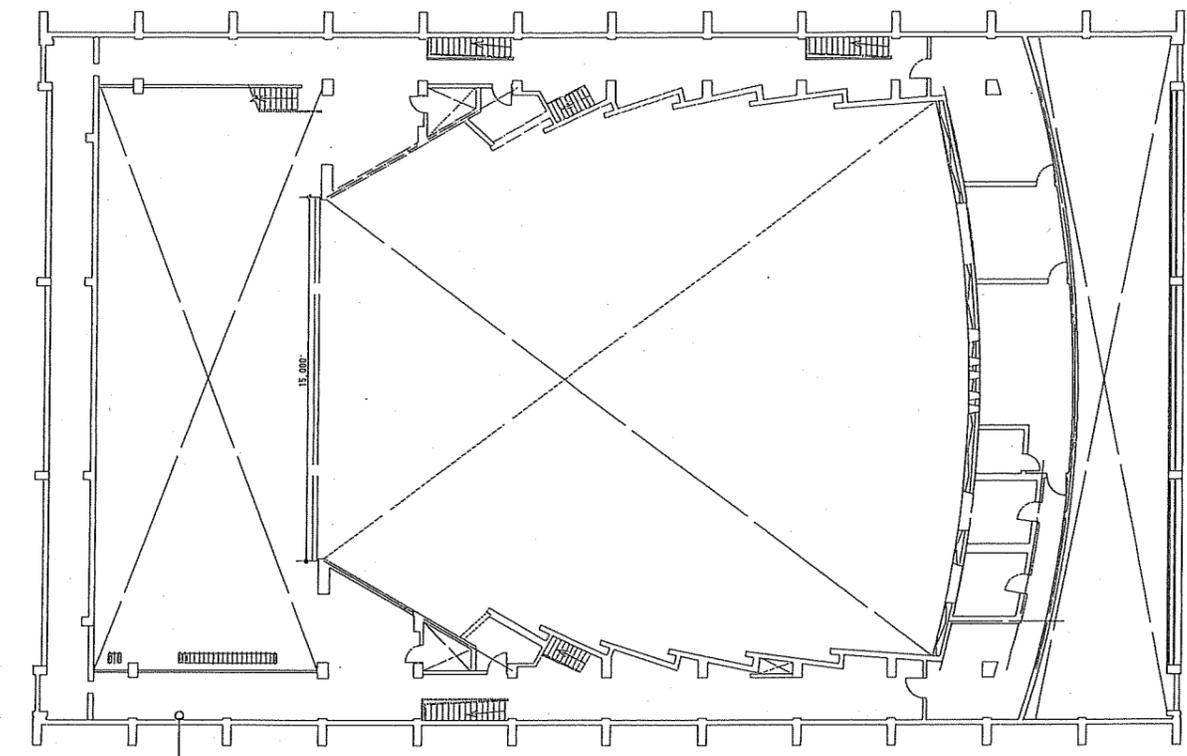
器具カバ一破損
