### 3-7 史跡の現状と課題

#### (1) 古麓城跡

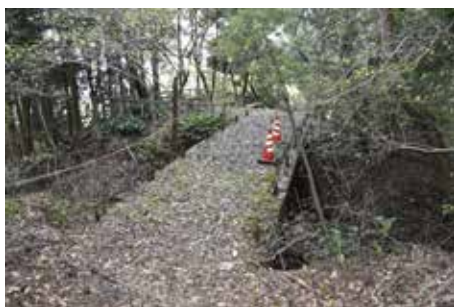
古麓城跡には、堀切、竪堀、曲輪、土橋等、地形を利用して構築された遺構が残されている。また、来訪者のために遊歩道や展望所等が昭和40年(1965)頃に整備されたが、いずれも経年劣化により傷んでおり、修復等が必要な状況である。特に堀切に架かる橋は欄干が壊れており危険な状況にある。また説明板も設置されているが、統一性がなく、数も少ない。

Photo.26  
伝新城跡に架かる橋の現状（北より）

- ・遊歩道が整備されているが、経年劣化や橋の欄干が欠落する等通行に危険が生じているため、早急な修復が必要である。
- ・テーブル・椅子等が設置されているが、いずれも経年劣化により傷んでいるため、修復あるいは新設が必要である。
- ・新城公園にはトイレや水飲み場があるが、現在は使用禁止となっているので、活用を考えた場合、新設する必要がある。
- ・使用されていない構造物を撤去する必要がある。
