## 第3章 調査の方法と成果

今回の発掘調査は、熊本地震で被災した八代市役所本庁舎の建替えに伴うものであり、敷地総面積 23,795.58 m<sup>2</sup>に及ぶ。

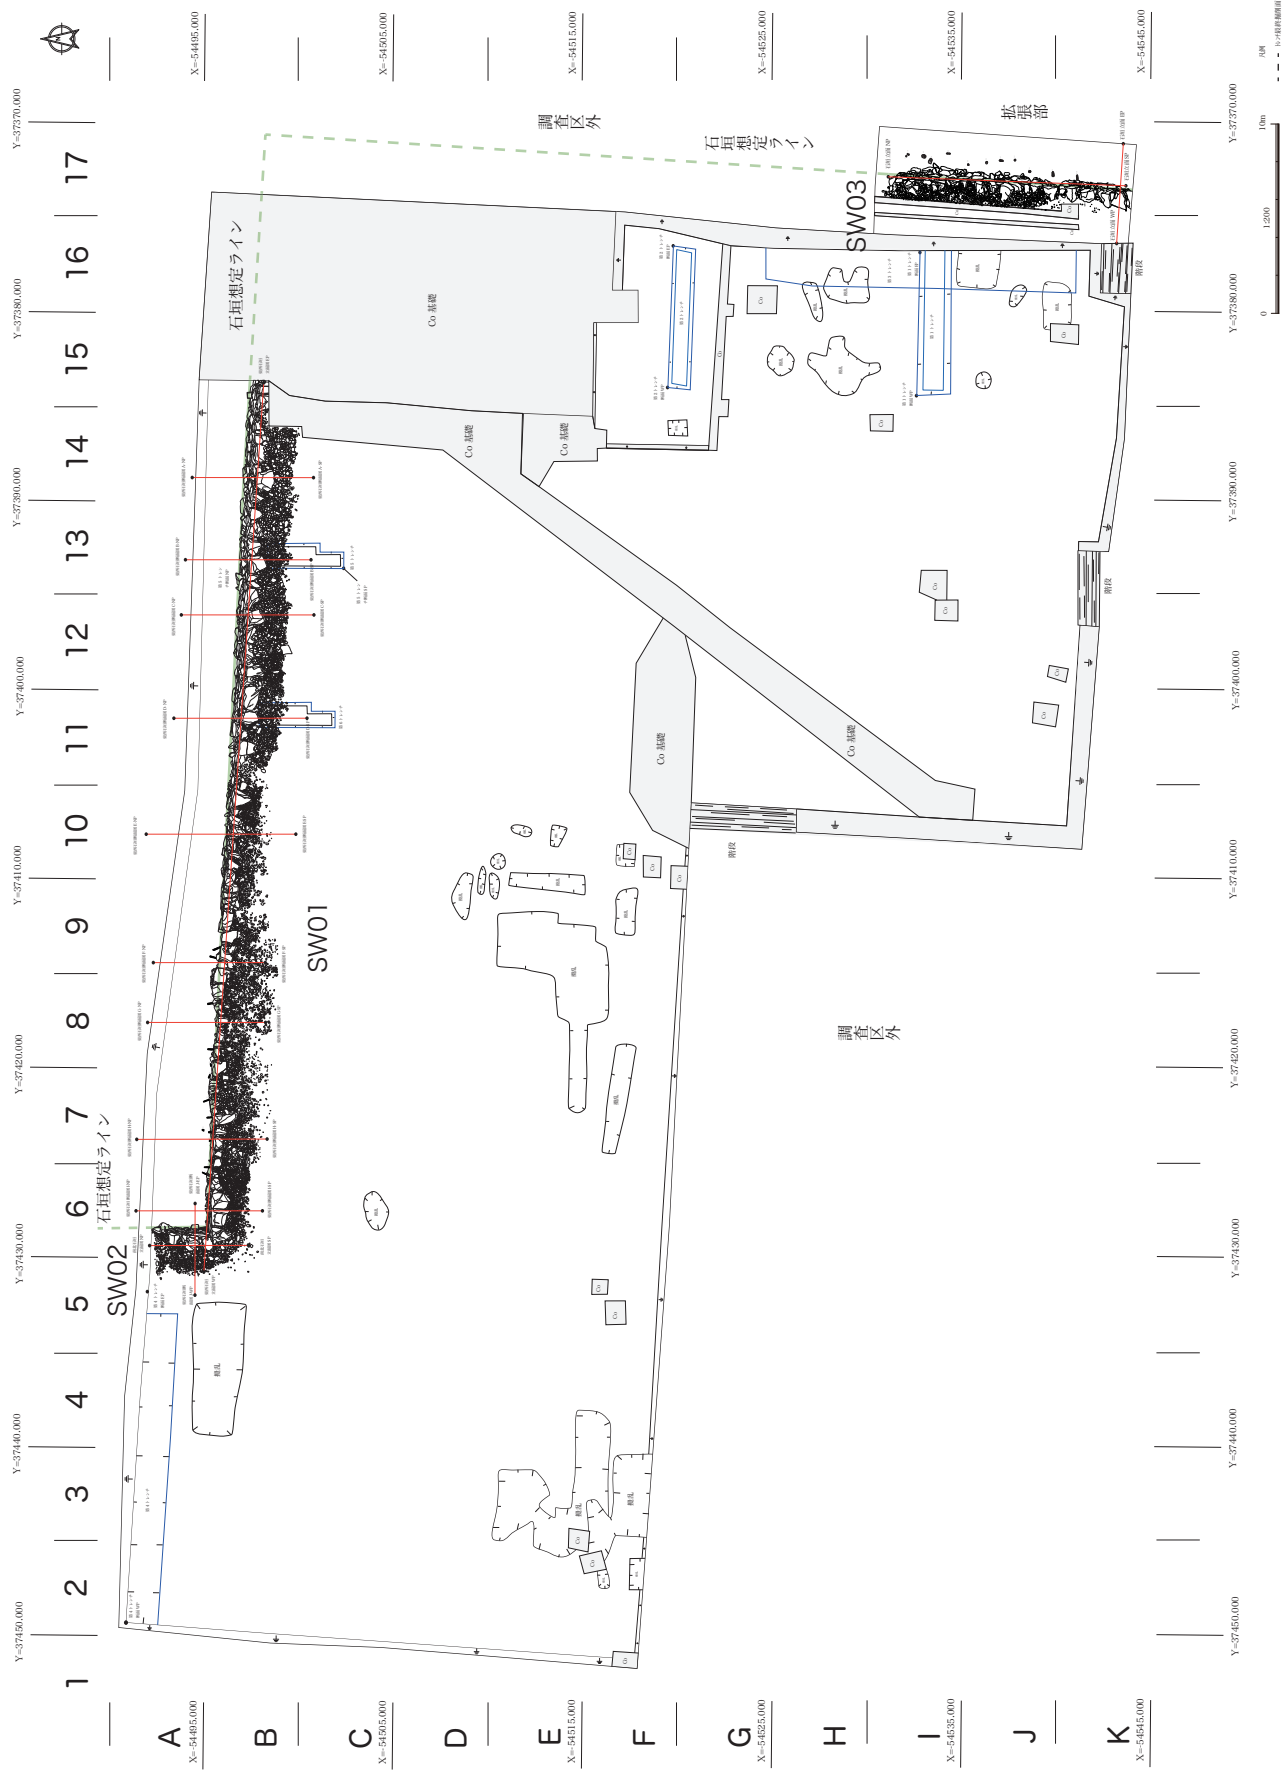
Fig.14 調査区全体図（遺構平面配置図）

発掘調査にあたっては、調査対象地の西半を第1調査区、東半を第2調査区と設定し、旧教育委員会棟や公用車車庫等の既存建物の解体に併せて第1調査区から発掘作業を実施する予定であった。

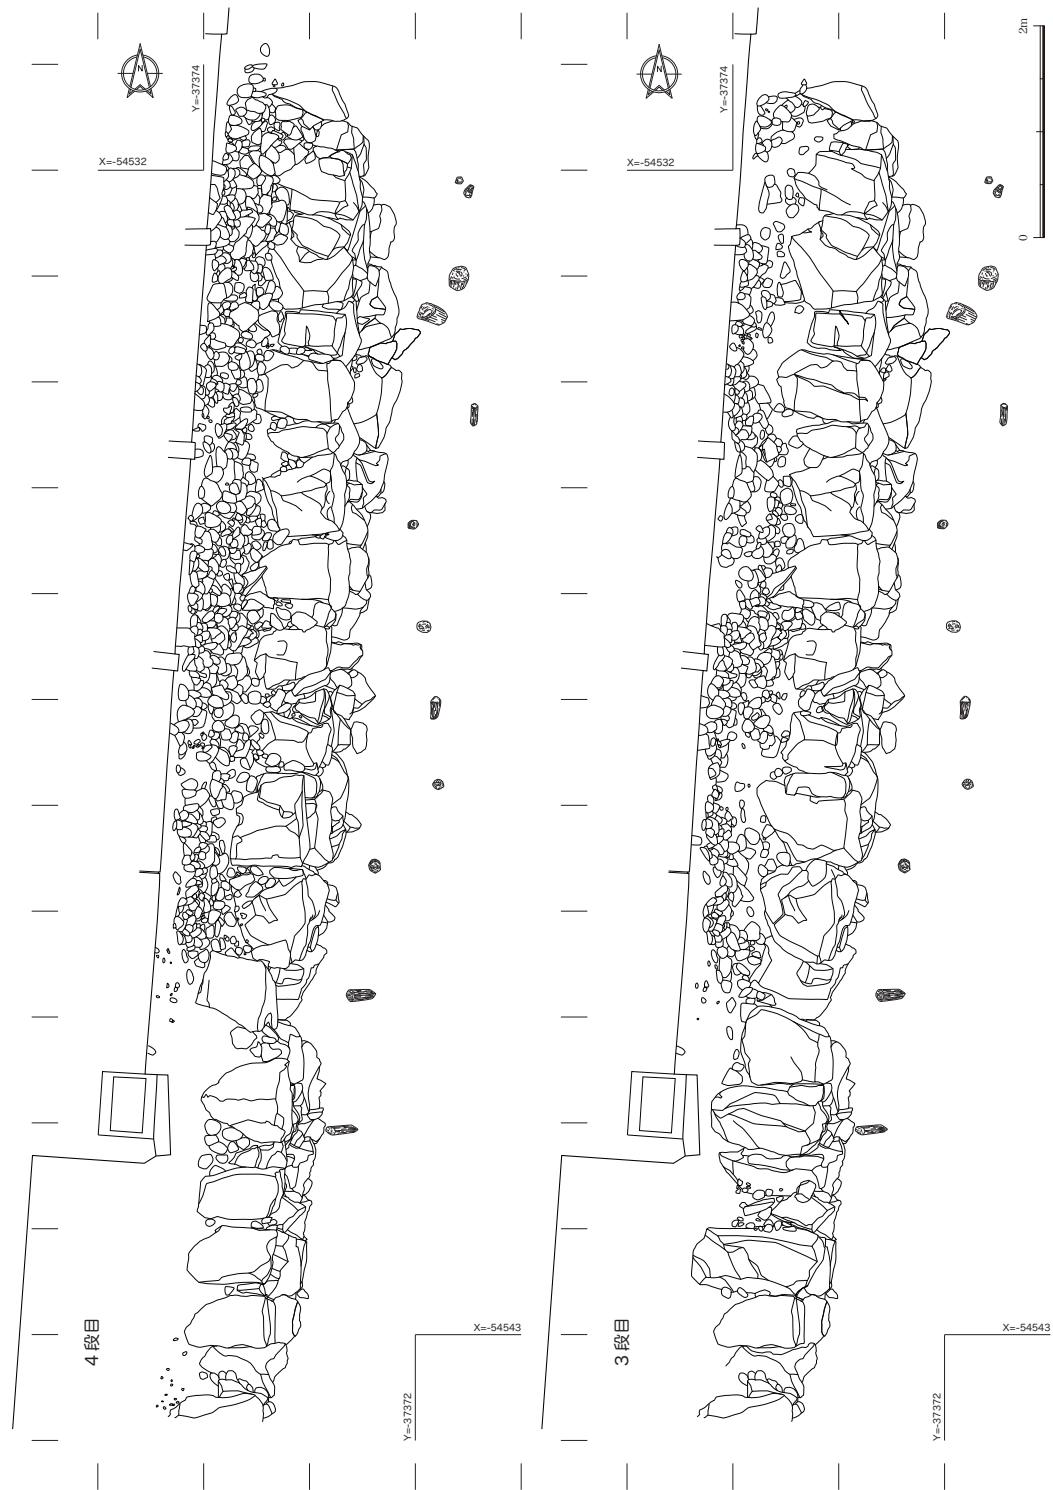
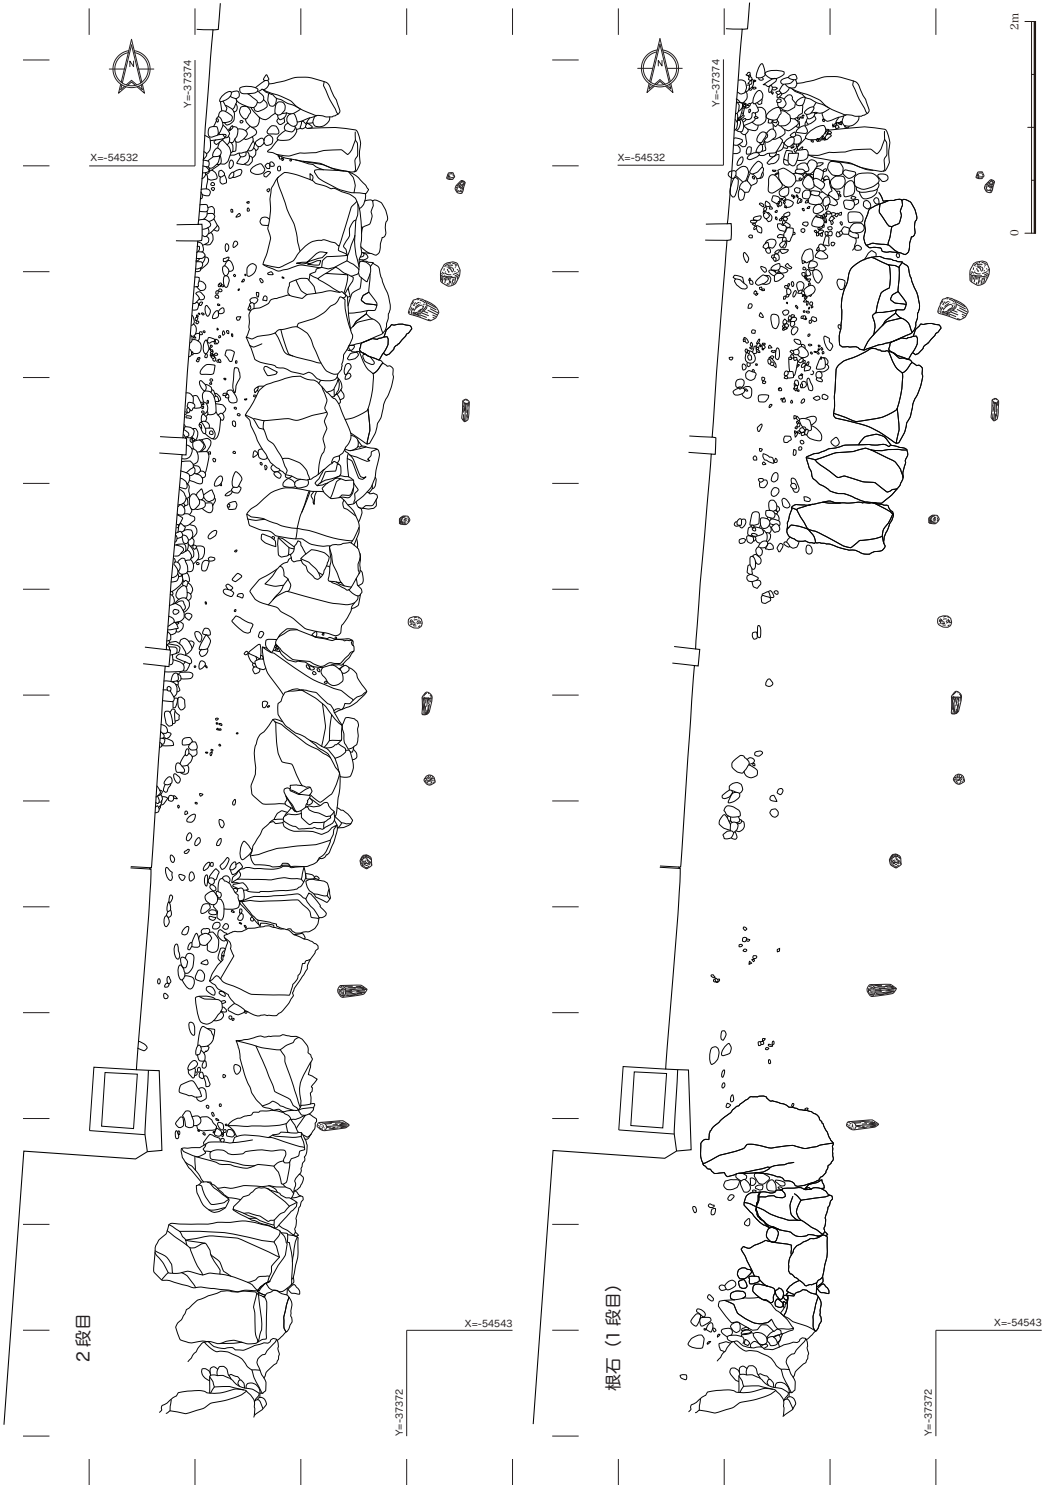
Fig.28 SW03 解体実測図①

SW03 が検出された箇所は、新庁舎の地下駐車場入口部分に位置するため、SW01 及び SW02 のように現地保存することができず、記録保存とすることとした。そのため、SW03 上段から根石まで解体しながら記録を採ることとした。

石垣に使用されている石材は、根石から現状天端まで概して築石面の長軸よりも控えの方が長い。現状最上段(6 段目)から根石(1 段目)に至るまで、石材の法量に有意差を見いだすことはできない。

ただし、杭木の B 及び C グループに面している石垣の根石直下には 4 本の胴木(1 ～ 4 号胴木)が敷設されていた。胴木は佐賀城跡出土例(佐賀市教育委員会 2019)等のような梯状を呈しておらず、1・2 号胴木と 3 号胴木がほぼ南北に平行するように敷設されていたが、4 号胴木のみ北西から南東に向いて敷設されていた。

1 号胴木は全長約 4.35m、幅約 0.20m、高さ約 0.12m を測り、断面方形を呈する。2 号胴木は全長約 4.15m 以上、幅約 0.20m、高さ約 0.127m を測り、断面方形を呈している。胴木の中央寄りに幅約 8.0cm、長さ約 14.0cm のほぞ穴を有するが、ほぞ穴に接続する部材・部品等は今回の発掘調査では確認されておらず、2 号胴木は元来別の建造物の部材・建築部材であったと推定される。3 号胴木は全長約 2.95m 以上、幅約 0.15m、高さ約 0.136m を測り、断面方形を呈する。4 号胴木は全長約 3.50m、幅約 0.17m、高さ約 0.119m を測り、断面方形を呈する。2 号及び 3 号胴木は調査区外北側に延びており、調査の安全面を考慮して、やむを得ず各々の北端部分で切断して取り上げたため、全長は不明である。

石垣根石は、原則として 1 号及び 2 号胴木の直上に根石石材の二番を合場として据え、その石尻は 3 号胴木及び 4 号胴木に乗るように据えられていた。しかし、1 号及び 2 号胴木は根石列とずれており、特に 1 号胴木南半部上に据えられている根石はなかった。

先述した杭木の打込み状況と根石部分の孕み状況、根石が胴木上に据えられていない箇所が存在することから、SW03 は築城後に江戸時代のある時点において解体修復が行われたと推察される。熊本地震で崩壊し、保存修復を行った八代城跡本丸の廊下橋門石垣のように、水堀内での施工であったために目視で確認しながら胴木の敷設や根石の据置を行うことができなかったと考えられる。
