# 八代神社本殿

## 保存修理工事進む

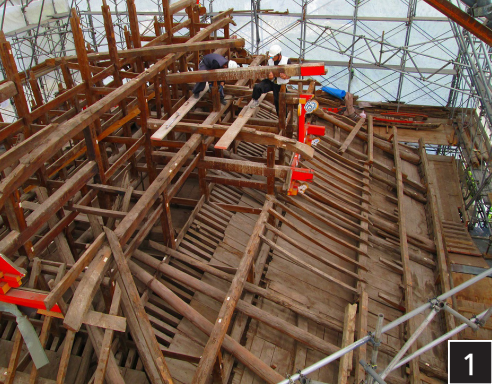
1 銅板と野地板(のじいた)をとりはずすと、屋根裏の部材が見えてきます 2 他の用途の部材が垂木(たるき)として転用されていることが、釘の位置や加工痕から分かります 3 力神像の裏面には「長四郎作之」と、製作にかかわった人名が書かれています 4 垂木の先端を覆う銅板の裏面。享保九年(1724)の文字が記されており、これまでの記録では知られていない修理であることが分かりました 5 屋根の造りと残された檜皮(黒い部分)から、銅板葺になる前は檜皮葺(ひわだぶき)であったことが分かります 6 千鳥破風に飾られた鶴の彫刻。長年の風雨で傷んでいます

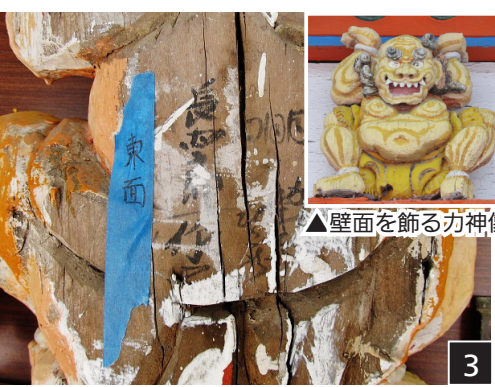
3

▲壁面を飾る力神像
