中央雨水幹線破損による県道八代港大手町線道路陥没についての状況報告（8月25日現在）

0822緊急調査：解析結果速報

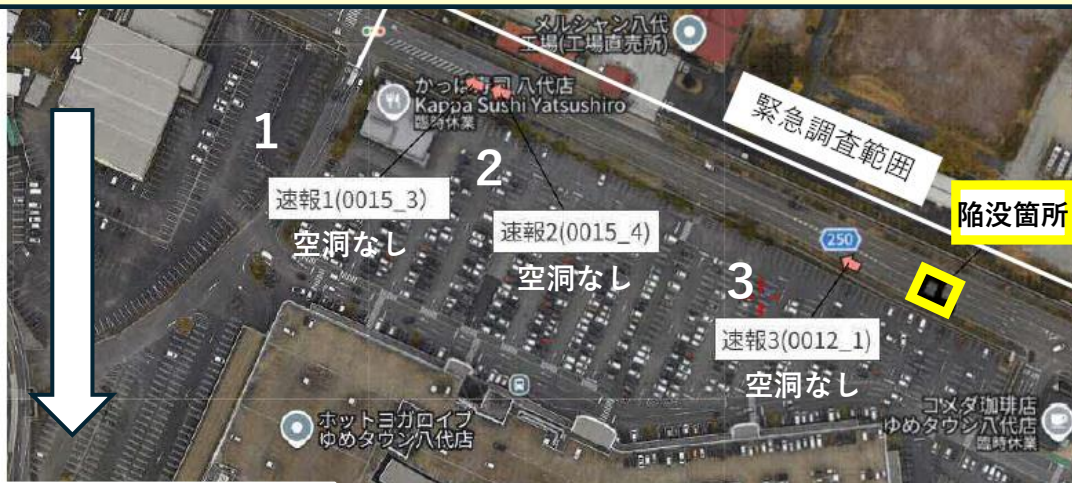
鋼矢板打設状況

8/24報告済 復旧工事に着手しました  
24時間体制で2週間かかる見込み

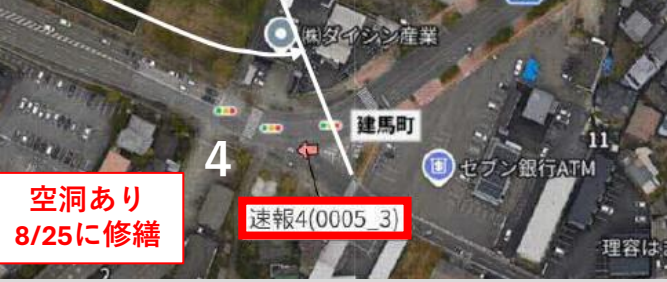
陥没箇所

8/23報告済 路面下空洞調査の速報によると緊急調査範囲において4カ所の路面下の空洞可能性が報告されました

・緊急調査範囲で4箇所の異常信号を検出いたしました。

| 異常箇所No. | 方向 | 車線位置 | 発生深度(m) | 縦断規模(m) | 横断規模(m) | 陥没危険度 |
| 速報1(0015_3) | 西行き | 第二通行帯 | 0.2 | 0.6 | 2.2 | A |
| 速報2(0015_4) | 西行き | 第二通行帯 | 0.5 | 0.9 | 0.6 | C |
| 速報3(0012_1) | 西行き | 第一通行帯 | 0.5 | 0.8 | 0.5 | C |
| 速報4(0005_3) | 西行き | 第一通行帯 | 0.2 | 0.9 | 0.5 | A |

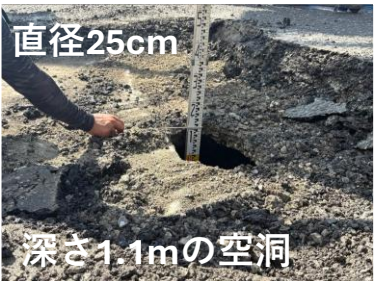
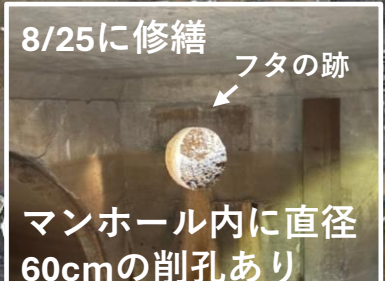
8/24報告済 8/24 空洞可能性を踏まえ、道路管理者（県）による掘削調査が実施  
1、2、3については空洞なしを確認

【報告】異常信号箇所4について掘削して確認したところ、直径25cm深さ1.1mの空洞が発見されました 雨水管のマンホール内にあった直径60cmの削孔（雨水管へ雨水を流入させるための穴）が原因でした。恐らく地震により穴を塞いでいたフタが外れ、穴から土砂が流入し、路面下に空洞を発生させたと思われる。8/26までに市で孔の修繕を実施し、調査掘削箇所すべてを道路管理者（県）と協働での埋戻しを実施予定。
