中央雨水幹線破損による県道八代港大手町線道路陥没についての状況報告（8 月 23 日現在）

## 0822緊急調査：解析結果速報

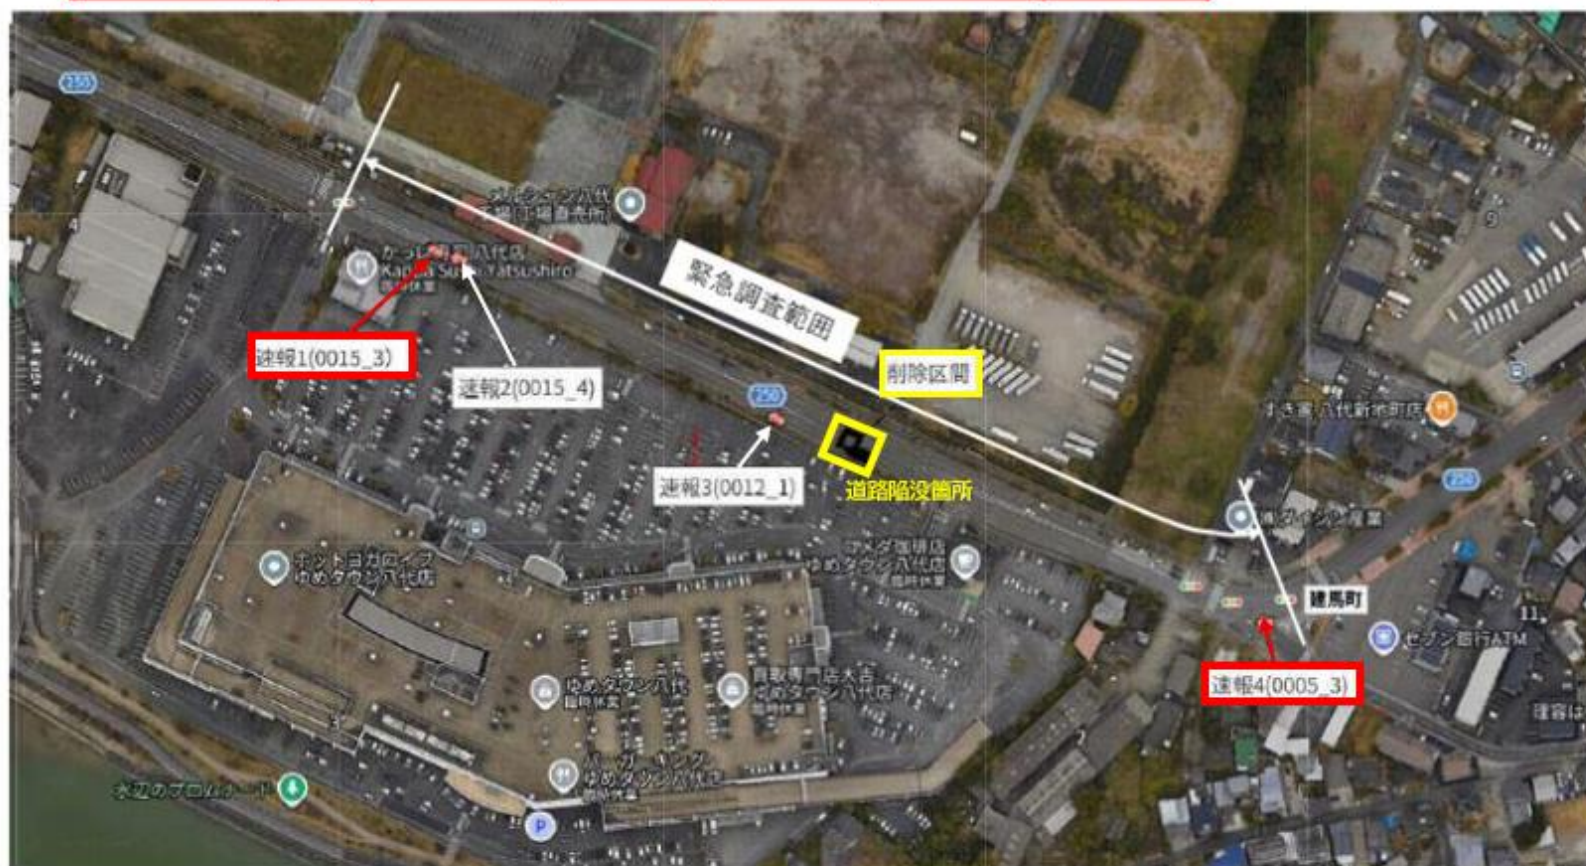
- 緊急調査範囲で 4 箇所の異常信号を検出いたしました。

| 異常箇所No. | 方向 | 車線位置 | 発生深度(m) | 縦断規模(m) | 横断規模(m) | 陥没危険度 |
| 速報1(0015_3) | 西行き | 第二通行帯 | 0.2 | 0.6 | 2.2 | A |
| 速報2(0015_4) | 西行き | 第二通行帯 | 0.5 | 0.9 | 0.6 | C |
| 速報3(0012_1) | 西行き | 第一通行帯 | 0.5 | 0.8 | 0.5 | C |
| 速報4(0005_3) | 西行き | 第一通行帯 | 0.2 | 0.9 | 0.5 | A |
