【R8熊本地震】第29回災害対策本部会議資料（建設対策部）

中央雨水幹線破損による県道八代港大手町線道路陥没についての状況報告（8月24日現在）

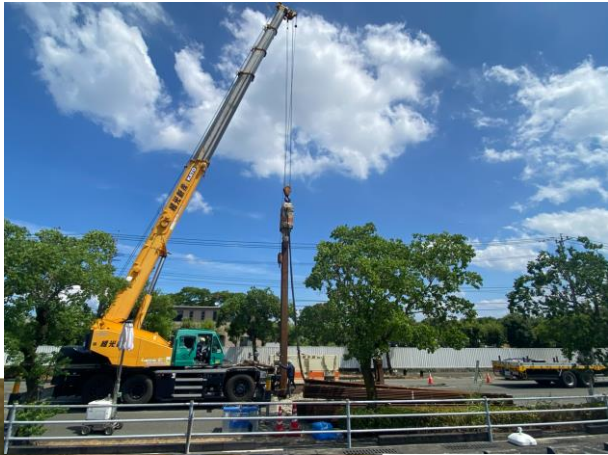
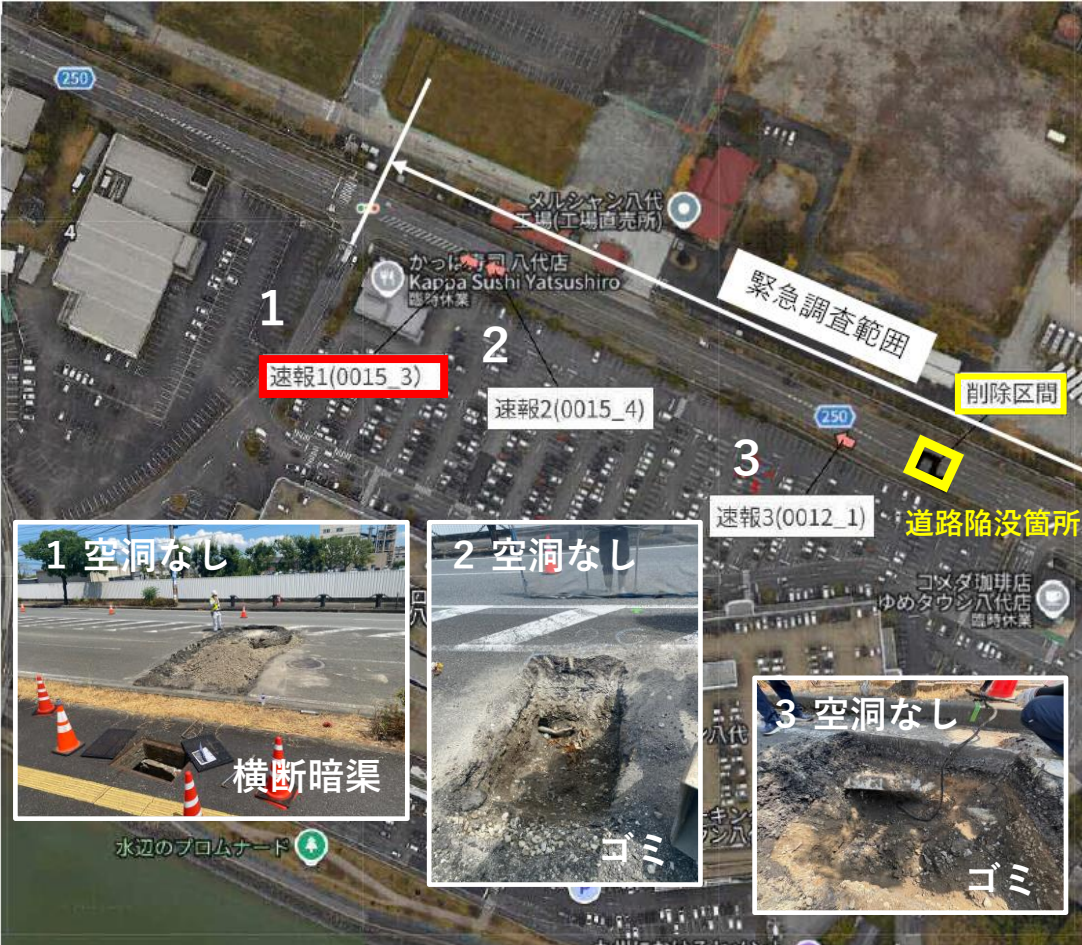
報告1 復旧工事に着手しました  
24時間体制で1週間かかる見込み

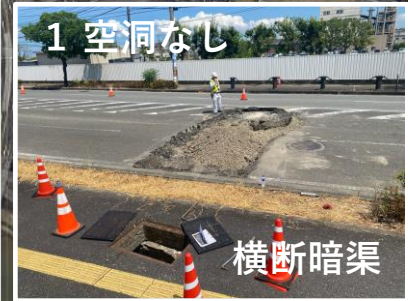
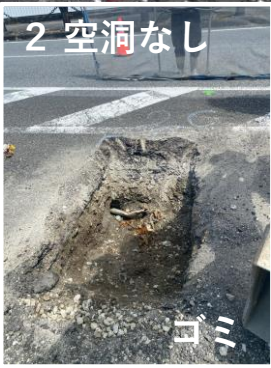
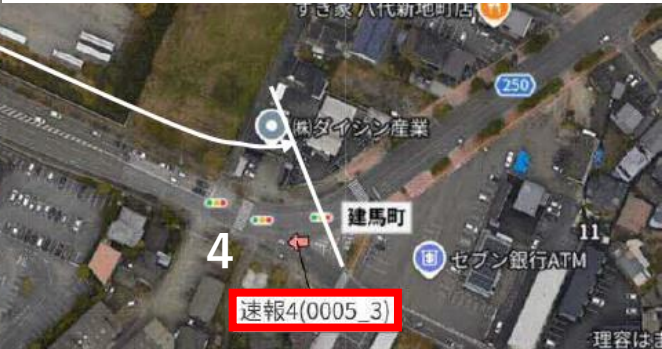
報告2 雨水管内TVカメラ調査及び管内ドローン調査により、陥没箇所以外の管路の異状は確認されませんでした

昨日、路面下空洞調査の速報によると緊急調査範囲において4カ所の路面下の空洞可能性が報告されました

報告3 現在、空洞可能性を踏まえ、道路管理者（県）による掘削調査が実施されています  
1、2、3については空洞なしを確認 4を確認中
