第2回災害対策本部会議　報告事項

第２回八代市災害対策本部会議
令和７年８月11日（月）　：

第２回八代市災害対策本部会議

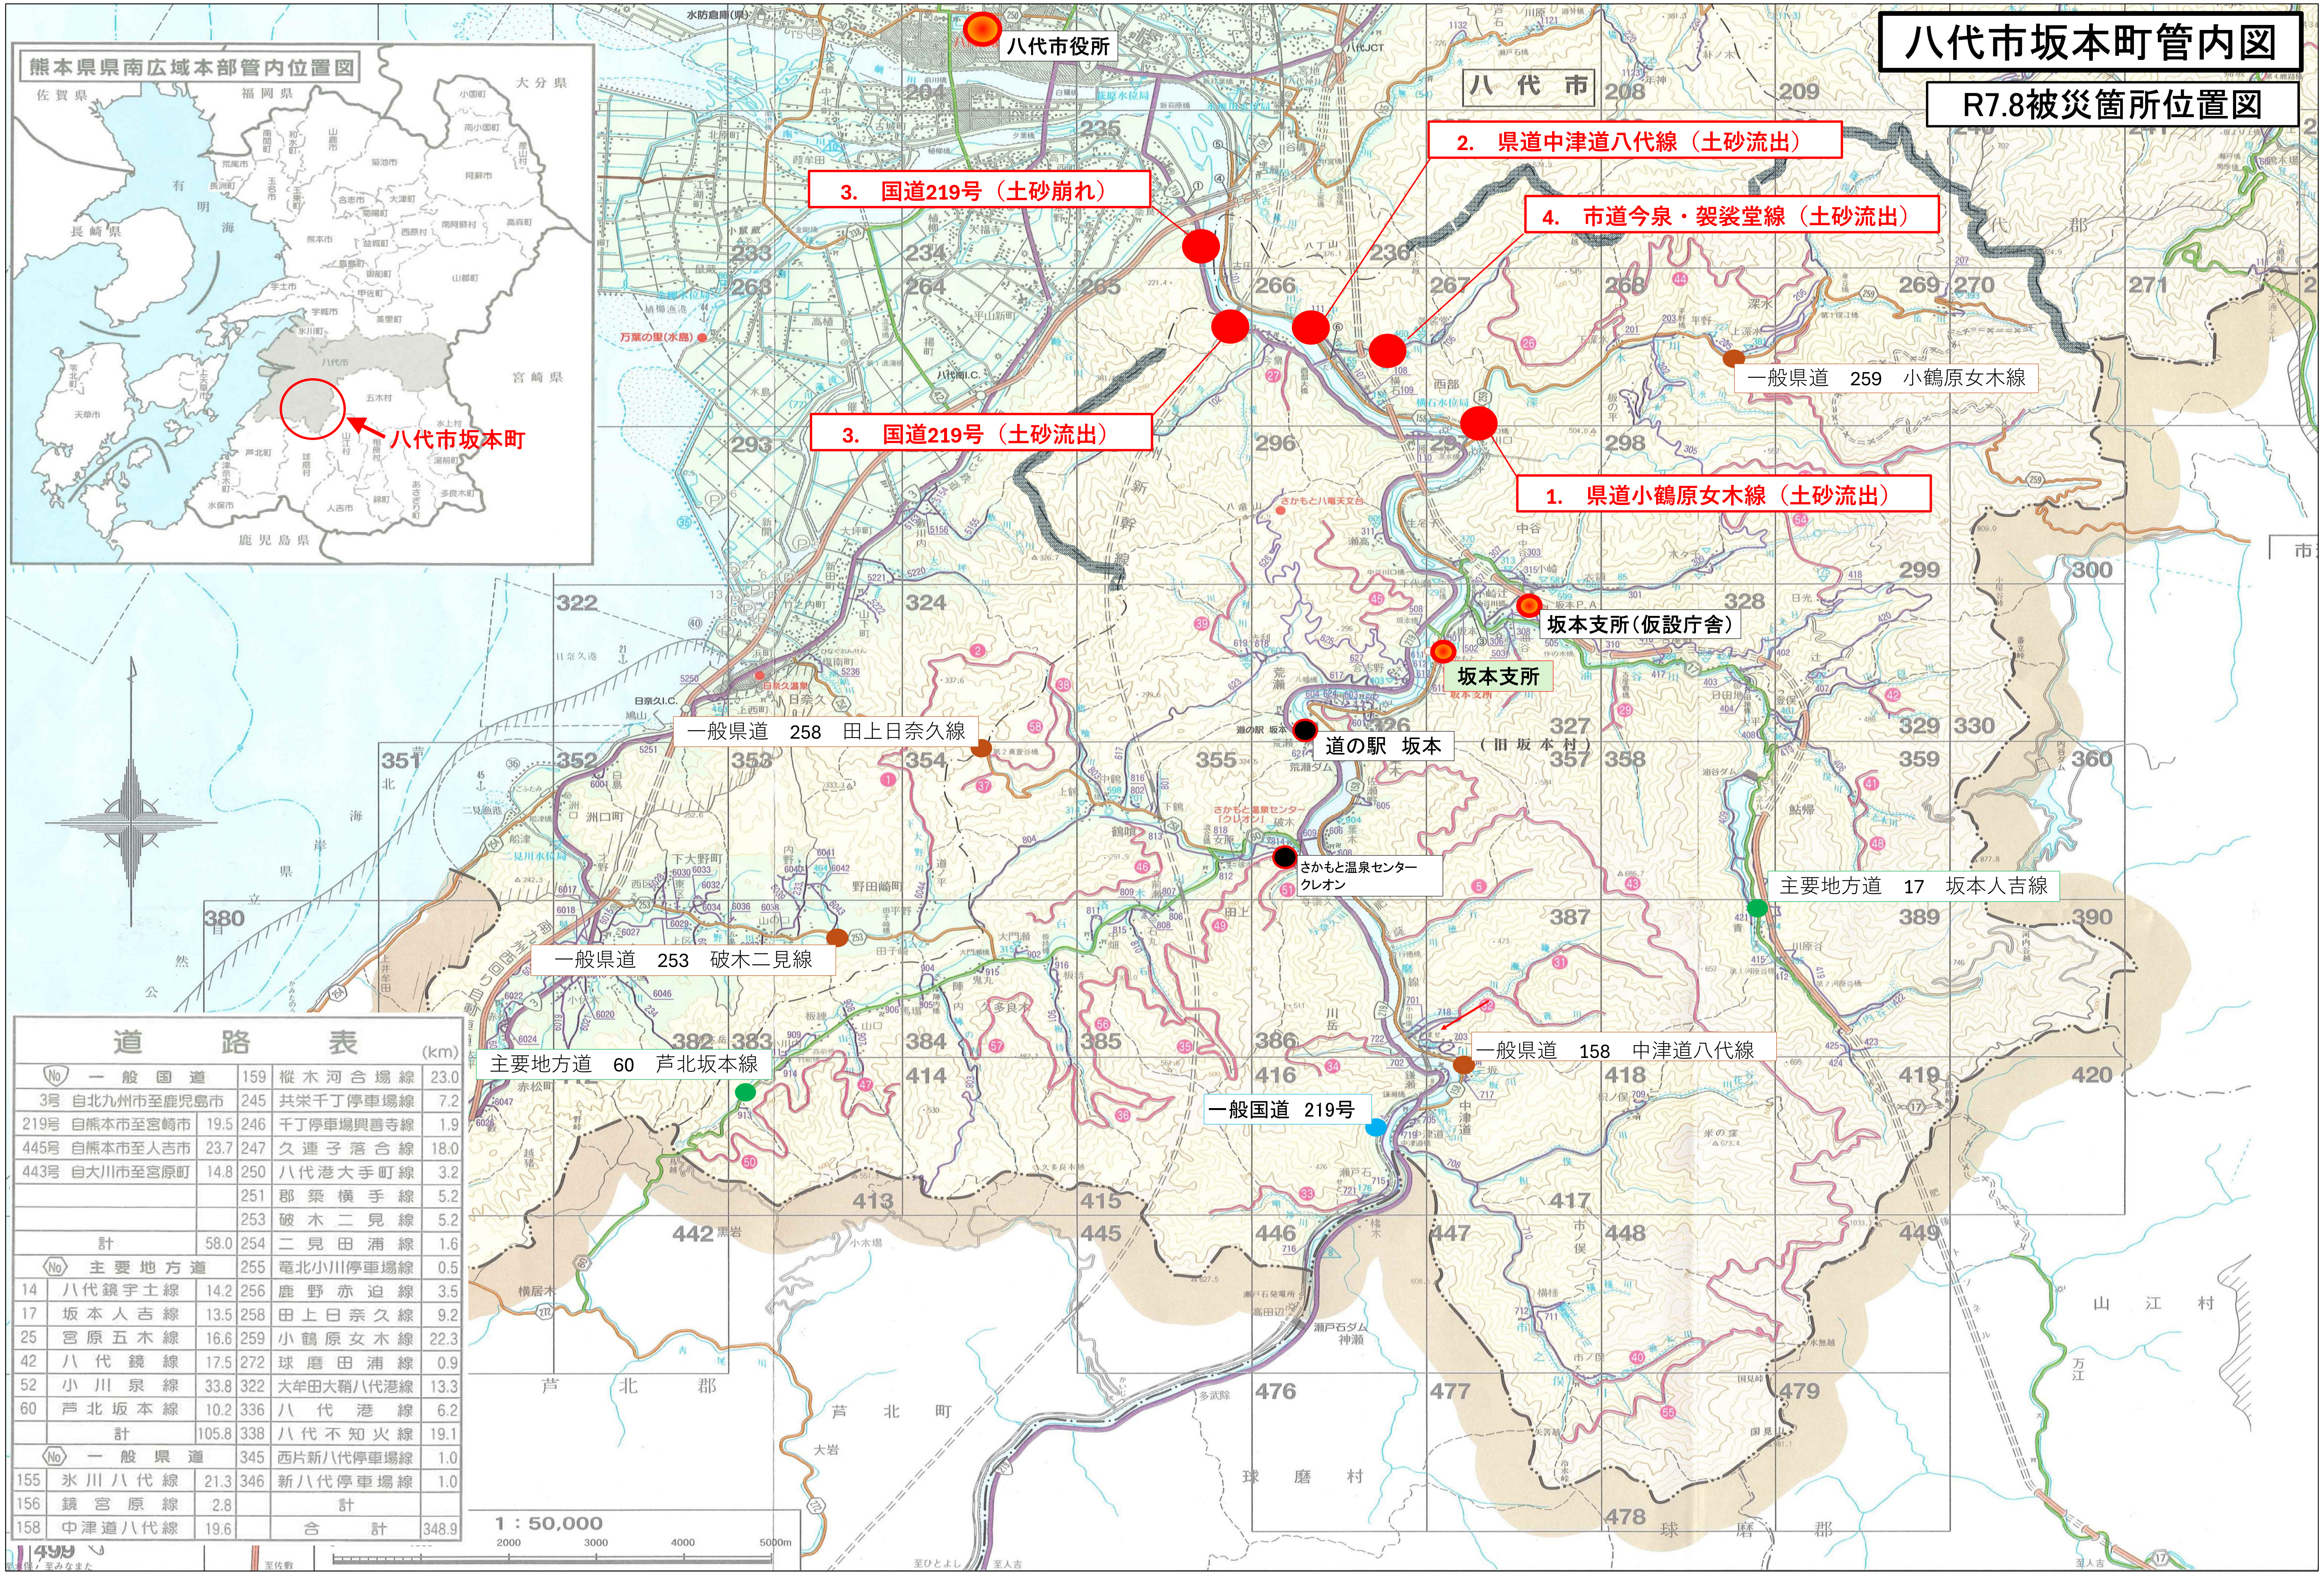
R7.8被災箇所位置図

番号	地区名: 大字(小字)	管理者	名　称	被災状況	通行状況	管理者への報告	備　考
1	西部(川口)	県	県道小鶴原女木線	土砂流出	通行不可	済	
2	西部(小川)	県	県道中津道八代線	土砂流出	通行不可	済	
3	西部(今泉)	県	国道219号	土砂流出	通行不可	済	遥拝神社付近土砂崩れあり(写真なし)
4	西部(袈裟堂)	市	市道今泉・袈裟堂線	土砂流出	通行可	－	対応中
5							
6							
7							
8							
9							
10							
11							
12							
13							
被災箇所　　計				4箇所

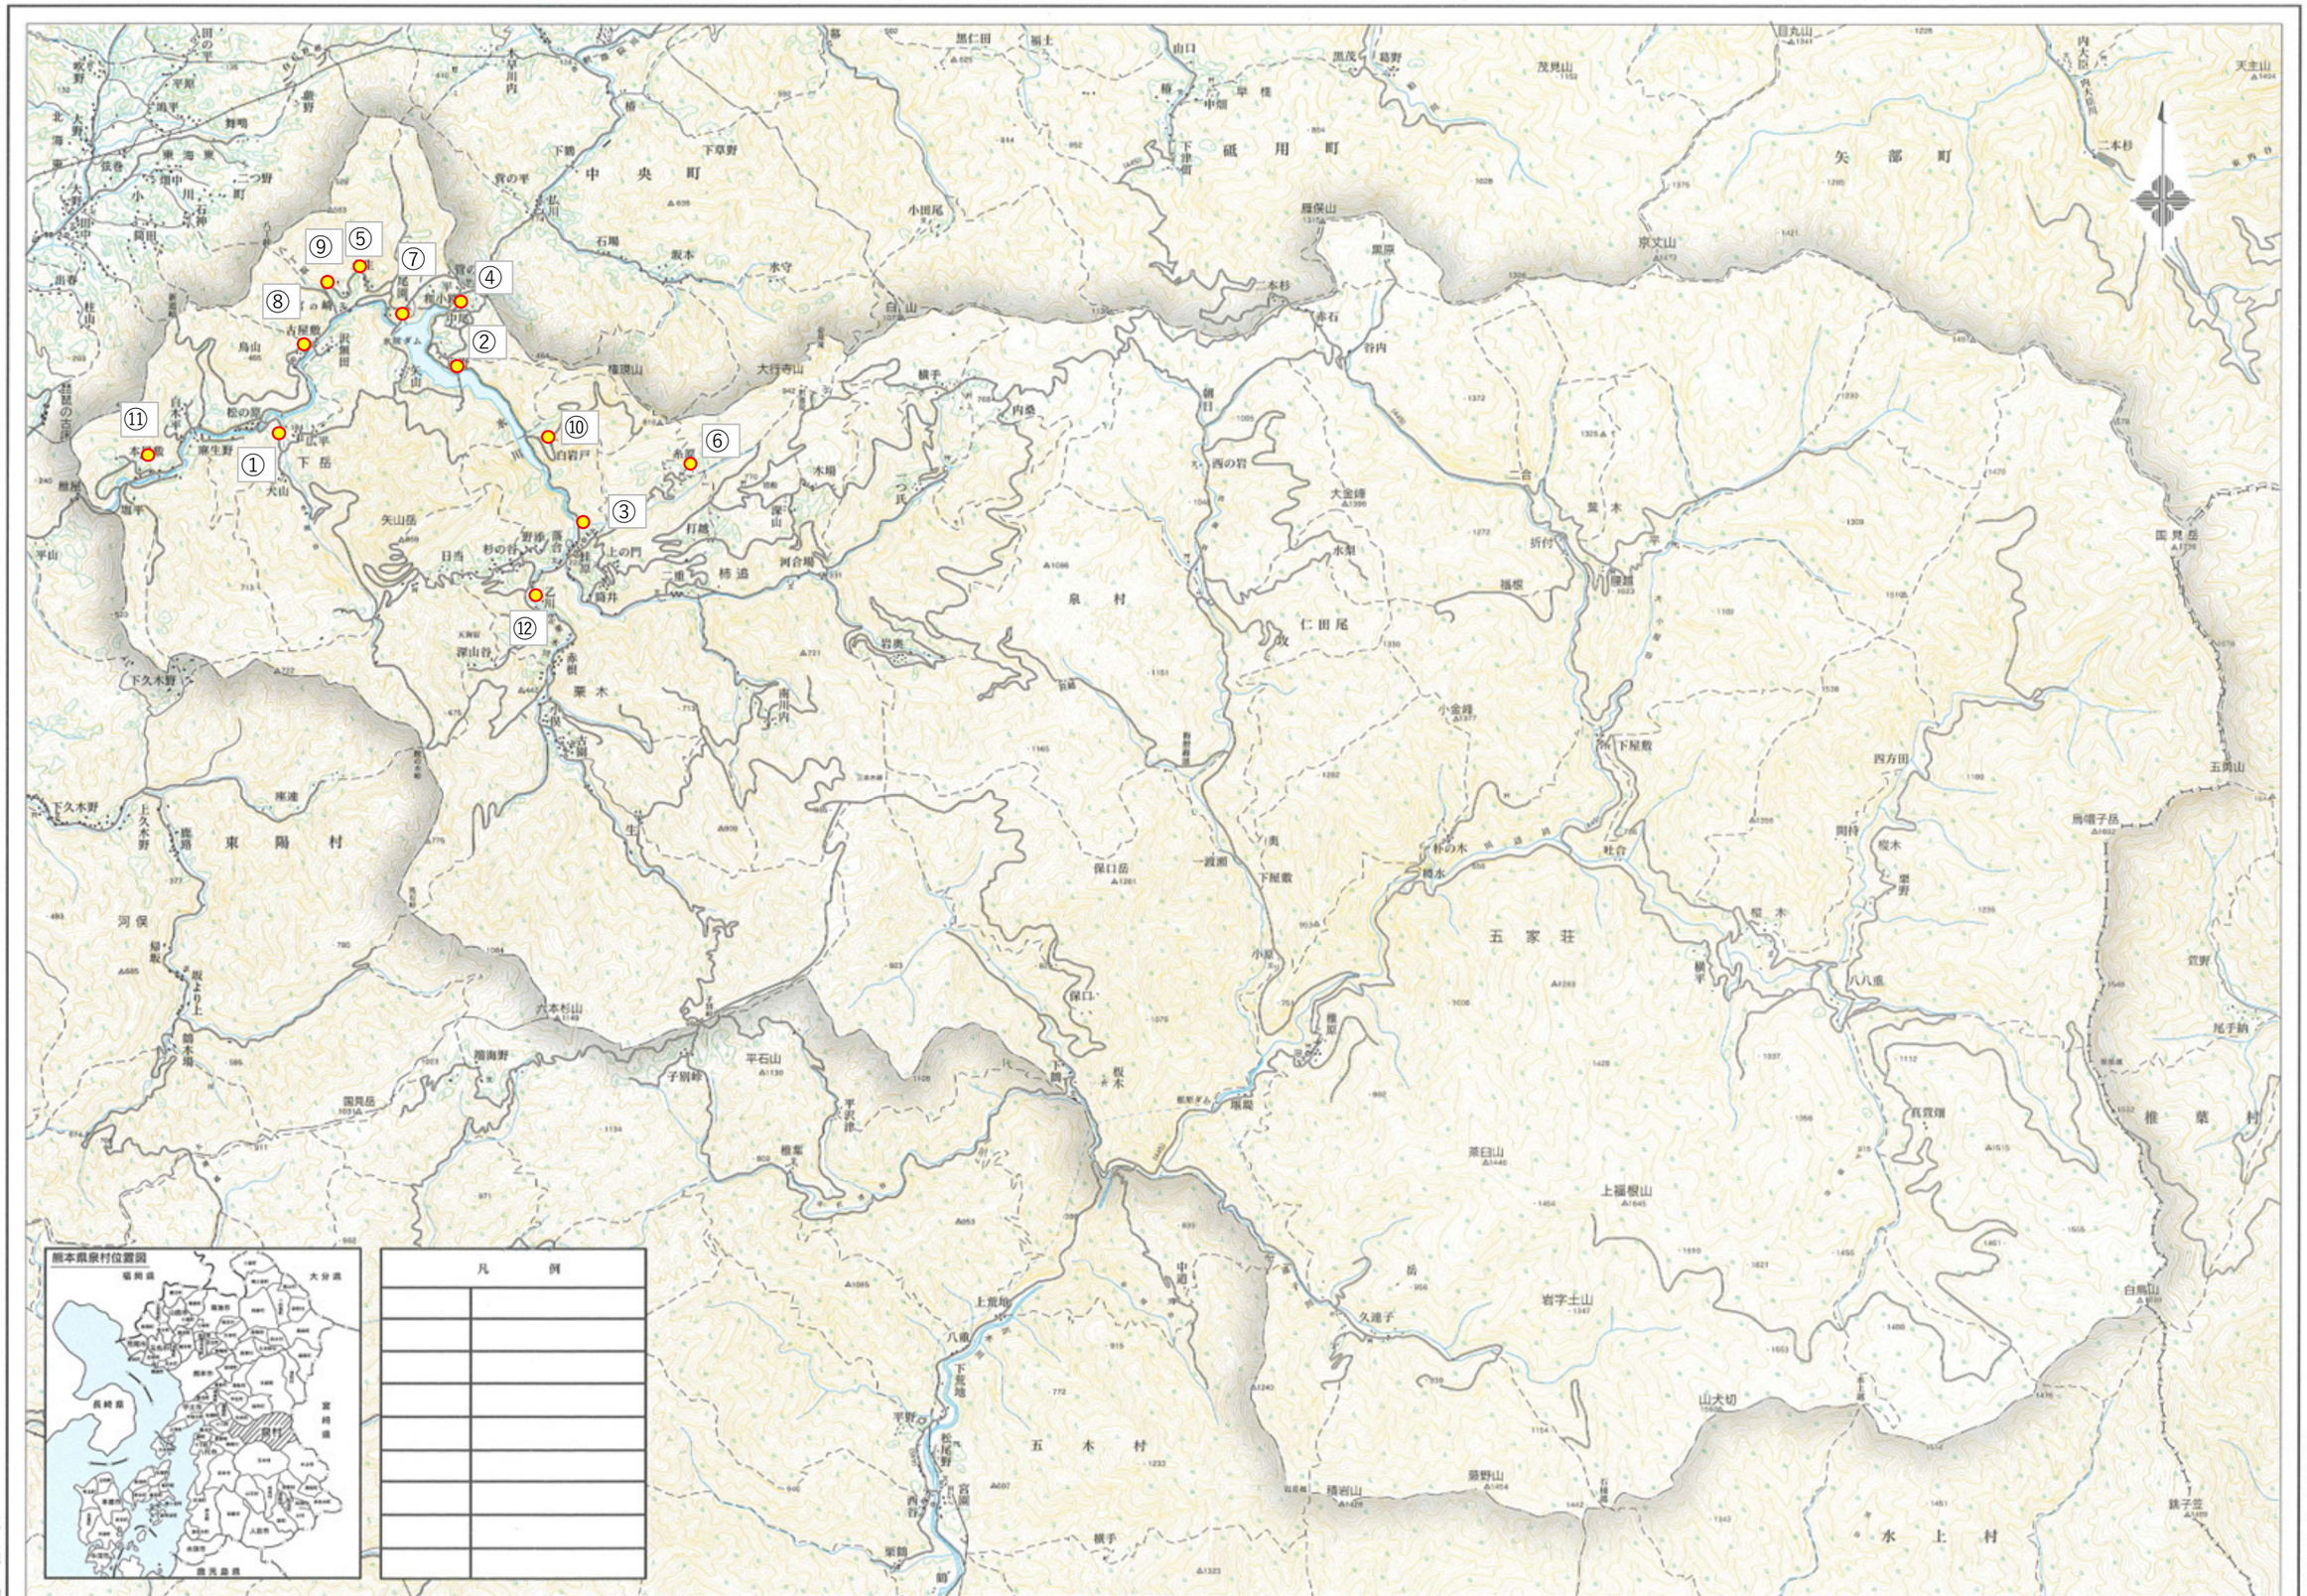
泉 町 管 内 図

番号	①			
地区 （詳細）	広平線 市道犬山線と広平線の分岐より手前？より土砂流出　通行不可			
情報提供者	犬山区長：岩本さん→岩崎和也さん→泉支所			
受付時間	期日：	8月11日	時間：	5:50
対応	天気回復後確認（8：20現在）

番号	②			
地区 （詳細）	県道小川～泉線（氷川ダム植木谷付近） 道路崩壊　通行不可　車両２台転落			
情報提供者	泉支所　岩田課長			
受付時間	期日：	8月11日	時間：	5:55
対応	6：45　転落車両2台の運転手２名無事を確認（岩田課長より：被災者　岩田課長もとむらさおりさん）　県崩壊連絡　5：56高岡

番号	③			
地区 （詳細）	白岩戸　しみずのもと 渓流部からの土砂流出　通行不可			
情報提供者	滝川ひろゆきさん			
受付時間	期日：	8月11日	時間：	6:30
対応	6：30頃　宮本現地確認 10：40　滝川区長より岩奥産業が対応していると情報提供。

番号	⑤			
地区 （詳細）	下岳　市道土生線 子宝観音付近 法面崩壊　通行不可			
情報提供者	下村氏→谷川市議			
受付時間	期日：	8月11日	時間：	6:45
対応	天候回復後確認
