第3回八代市災害対策本部会議

# 熊本県八代市における施設被害箇所(8月12日時点)

学校施設・社会教育施設等 大雨被害状況報告

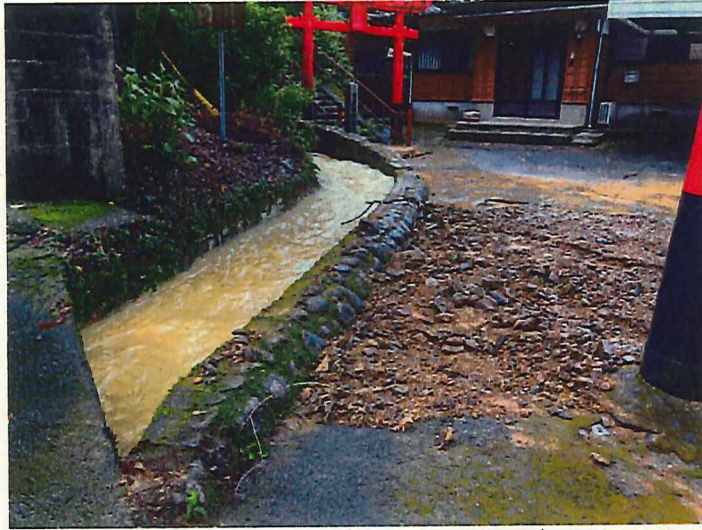
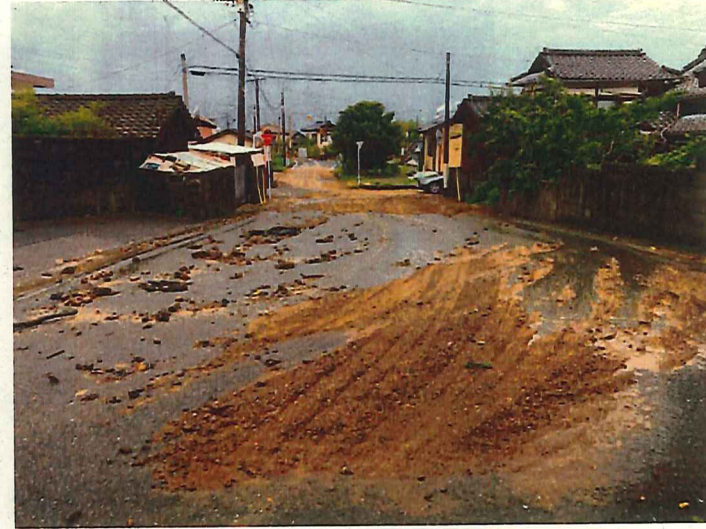
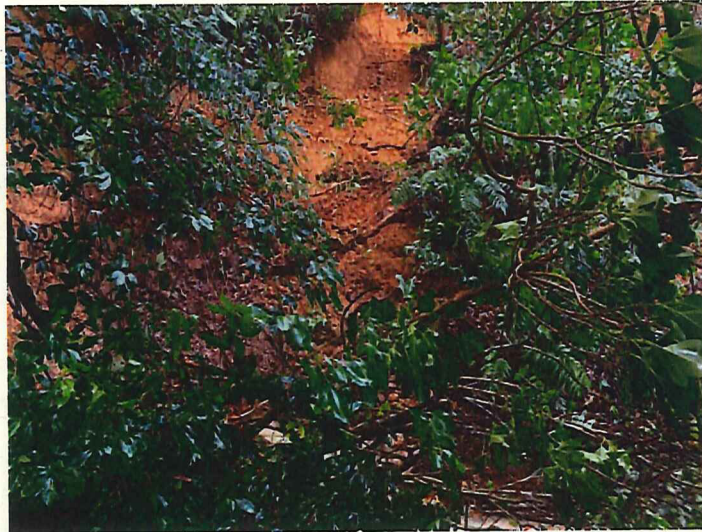
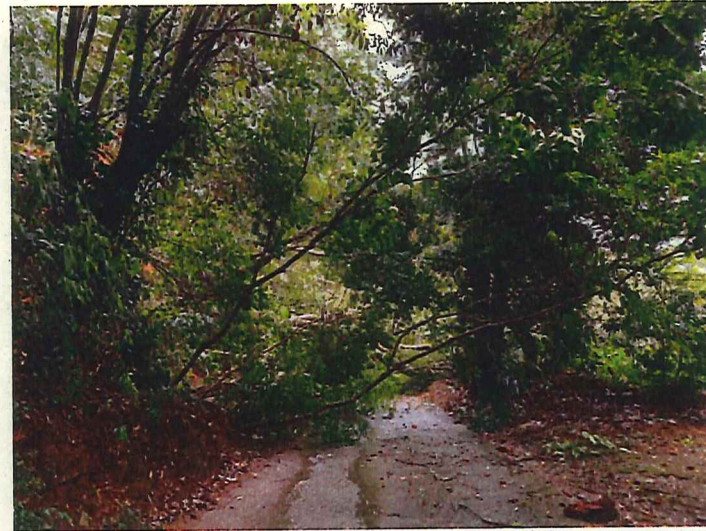
古麓歷史自然公園遊步道

| 番号 | 課かい名 | 事務所名 | 区分 | 公園名 | 被災状況 | 被災額<br>(千円) | 補助事業費<br>(千円) | 単独事業費<br>(千円) | 備考 | 通行止 |
|---|---|---|---|---|---|---|---|---|---|---|
| | 都市整備課 | 本庁 | 公園 | 古麓歴史自然公園遊歩道 | 倒木約10本 | 1,000 | 0 | 1,000 | 稲荷神社(竹原氏)車不通 | |

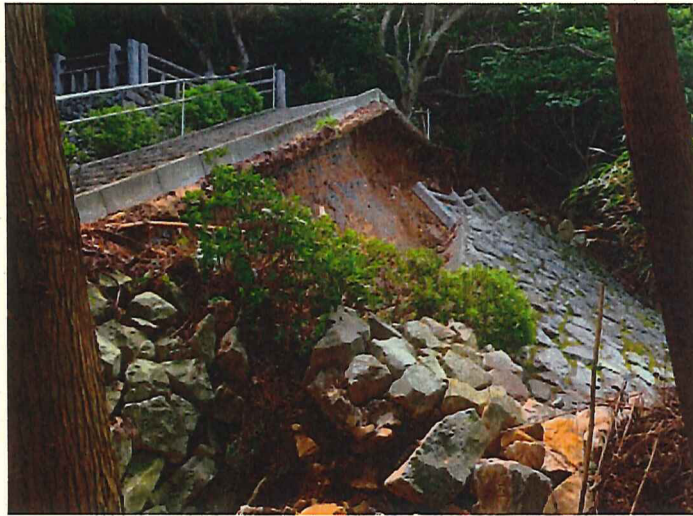
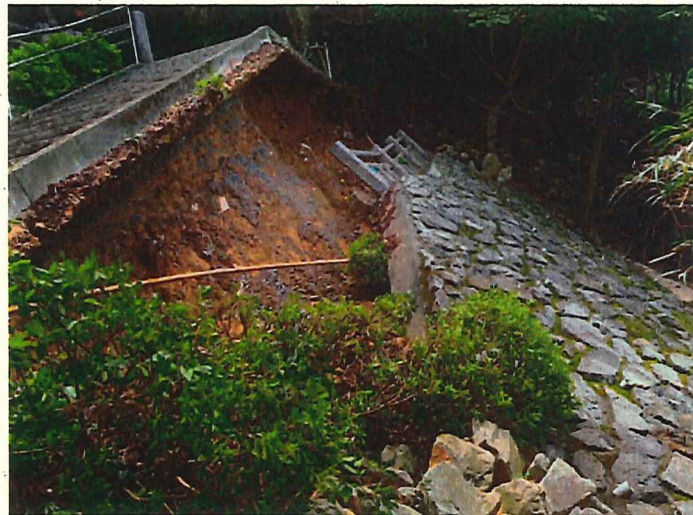
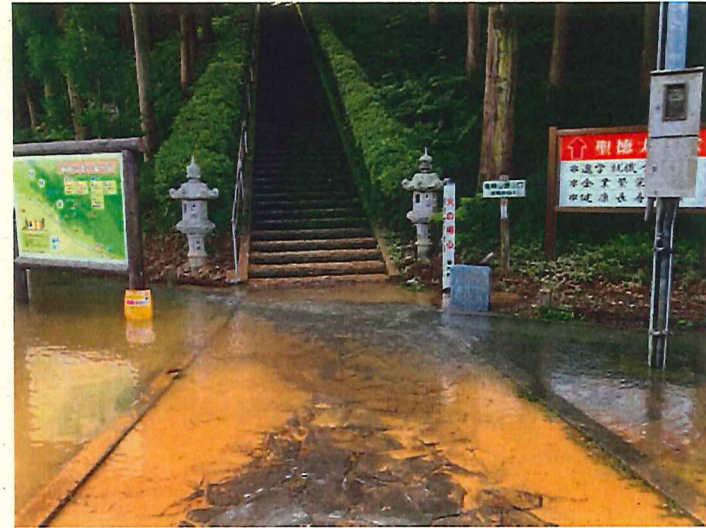
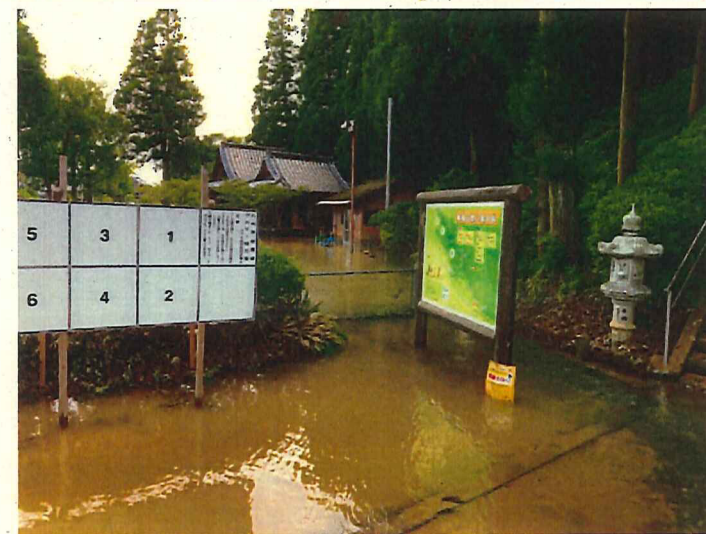
東片自然公園

| 番号 | 課かい名 | 事務所名 | 区分 | 公園名 | 被災状況 | 被災額<br>(千円) | 補助事業費<br>(千円) | 単独事業費<br>(千円) | 備考 | 通行止 |
|---|---|---|---|---|---|---|---|---|---|---|
| | 都市整備課 | 本庁 | 公園 | 東片自然公園法面 | 法面崩壊L=約20m | 10,000 | 0 | 10,000 | 通行止済<br>秘書広報課へ市有施設の<br>臨時休館についてのSNS投稿依頼済 | |

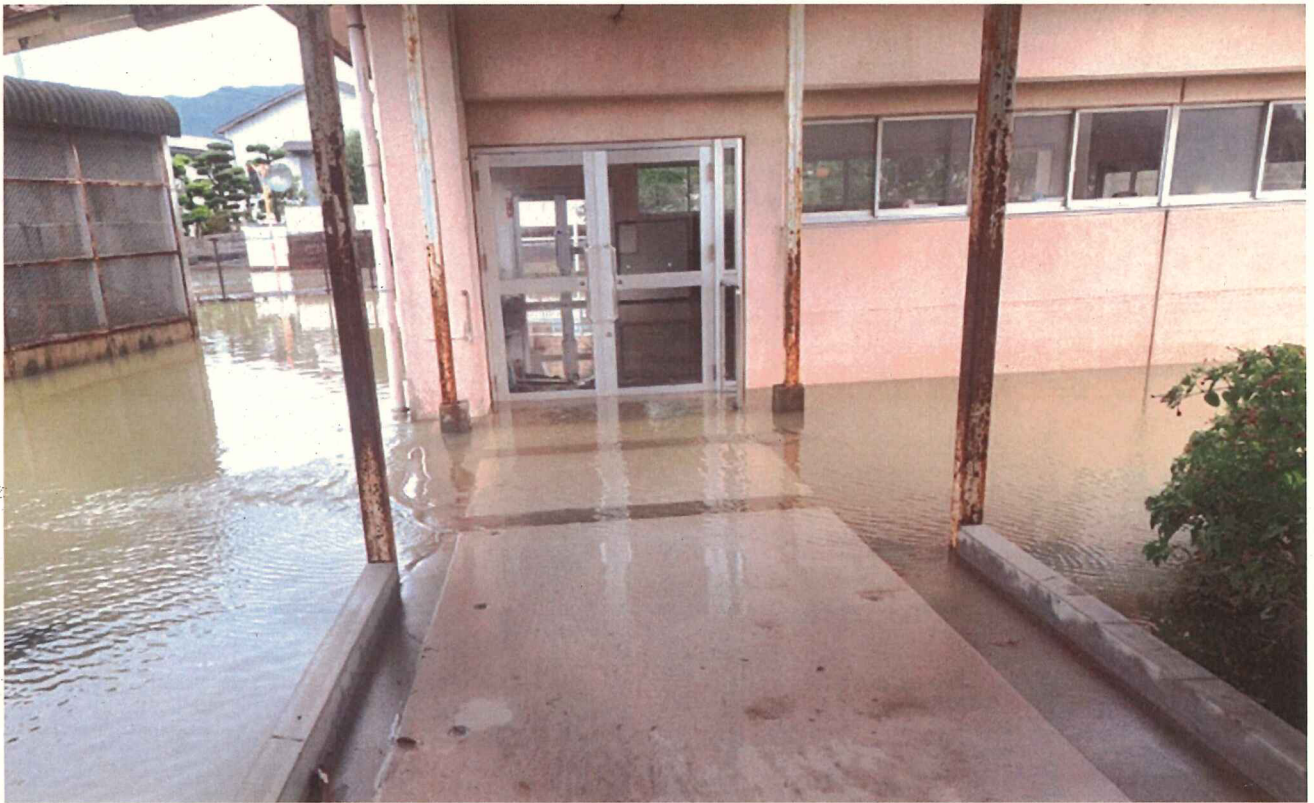
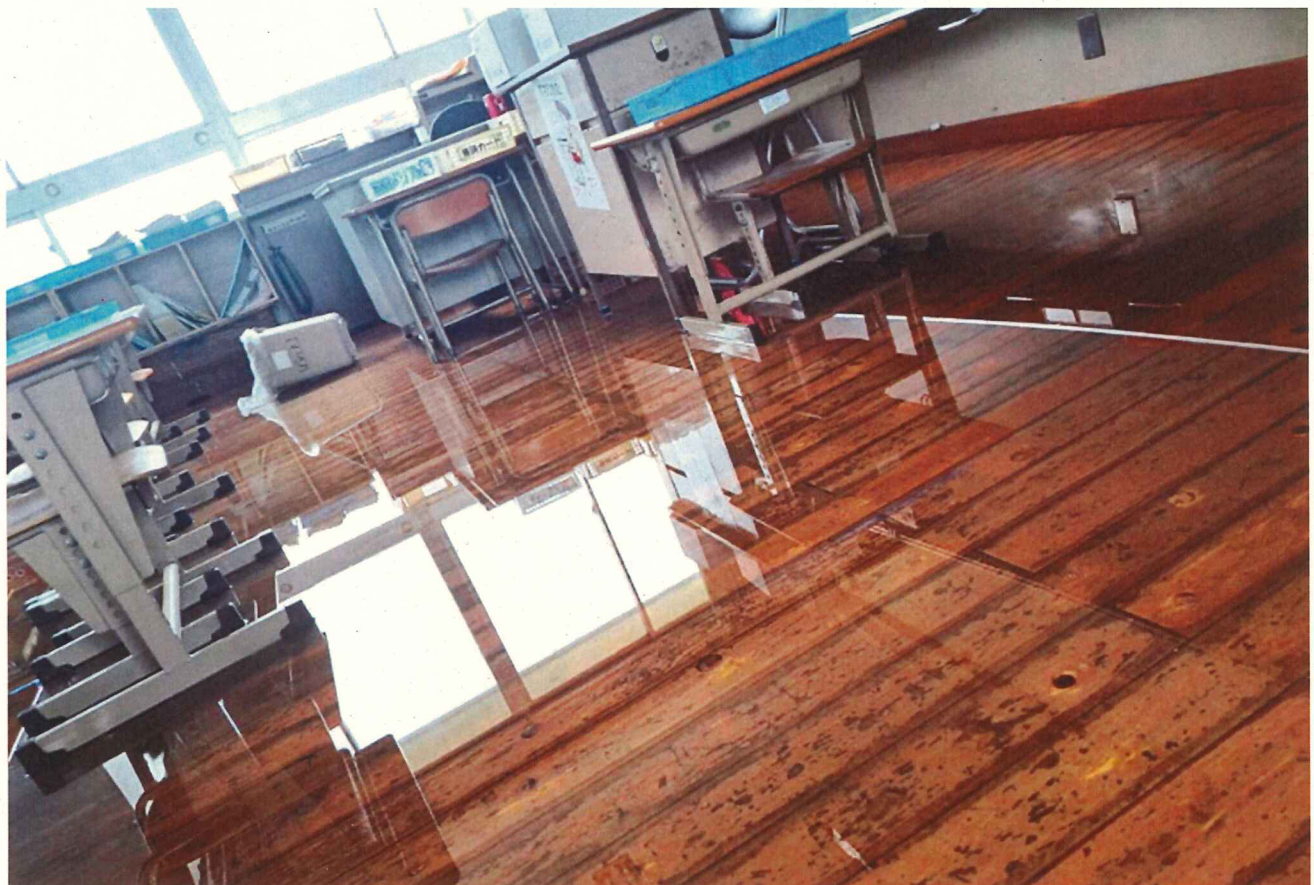
千丁小学校 被害状況(床上浸水)

| | 学校名 | 被害<br>有無 | 施設 | 備品 | 場 所 | 詳 細 | 概算費用 |
|---|---|---|---|---|---|---|---|
| 18 | 千丁小学校 | 有 | ○ | | 施設全般被害あり | 50cm程度床浸水、電気・電話・警備・ネットワークが停止している状<br>態。<br>【教施】1階床全て浸水(FL+380くらいまで)1階は漏電ブレー<br>カー作動。体育館床下がプールみたいになっている。キュービクル<br>運転中。受水槽サクシオン下くらいまで浸水。※体育館貸出は18日<br>まで中止 | 調査中 |

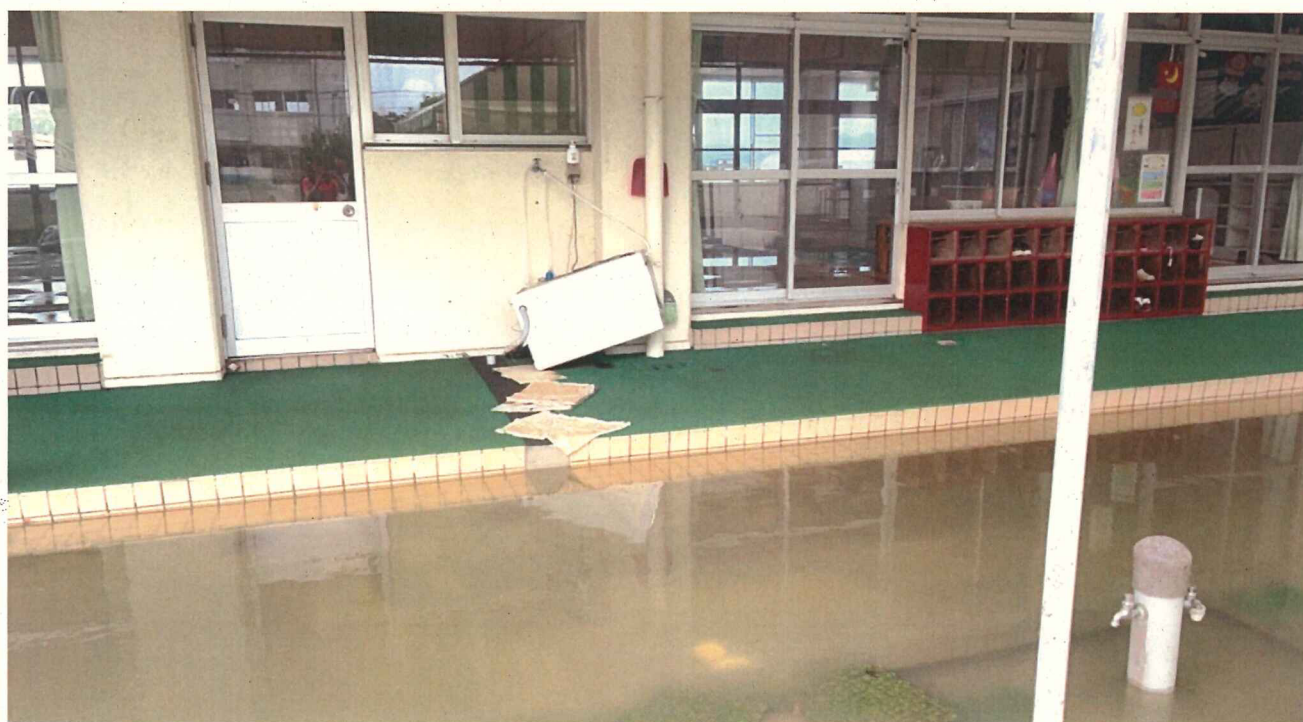
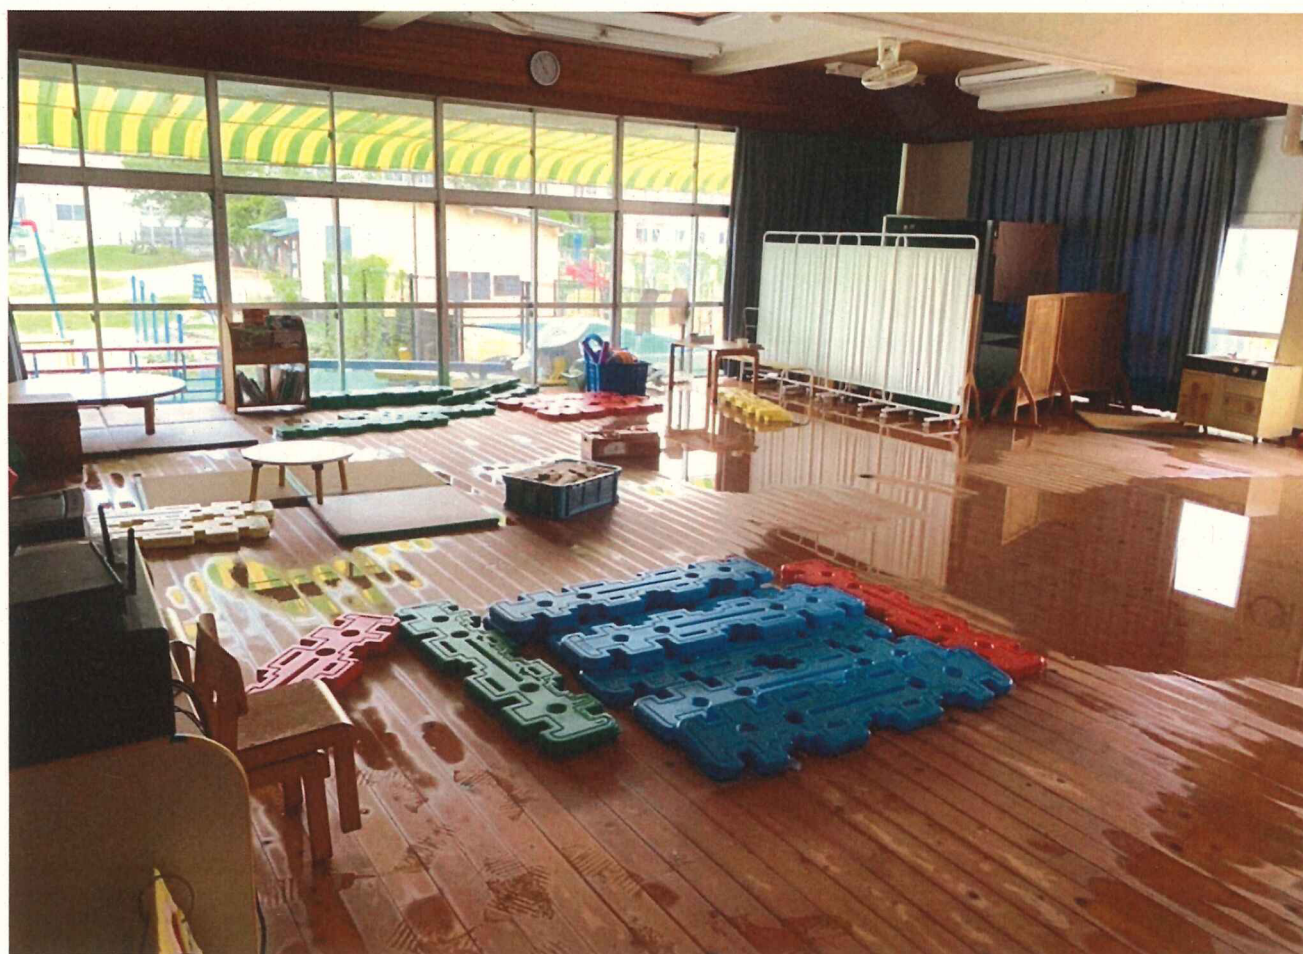
千丁幼稚園 被害状況(床上浸水)

| | 施設名 | 被害<br>有無 | 施設 | 備品 | 場 所 | 詳 細 | 概算費用 |
|---|---|---|---|---|---|---|---|
| 6 | 千丁幼稚園 | 有 | ○ | | 施設全般被害あり | 床上浸水、電気・警備・電話・ネットワークが停止している状態、室外機浸水 | 調査中 |

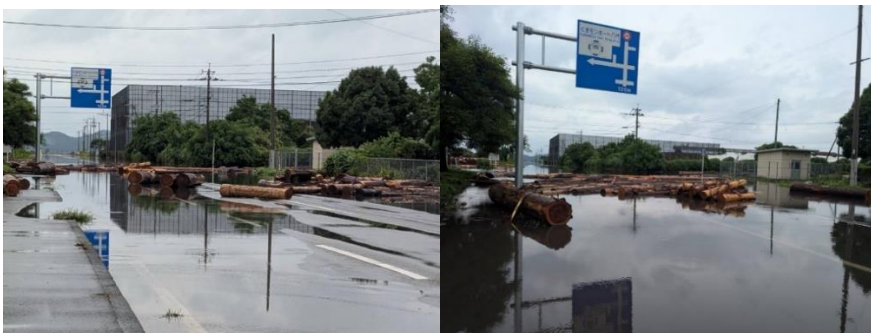
8/11(月)15 時ごろ くまモンポート八代近隣木材置き場の様子

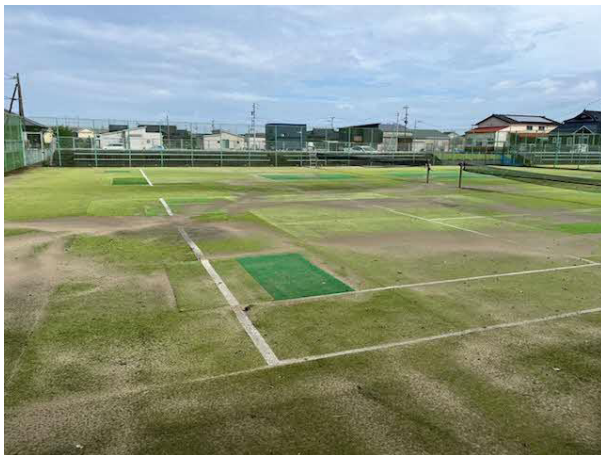
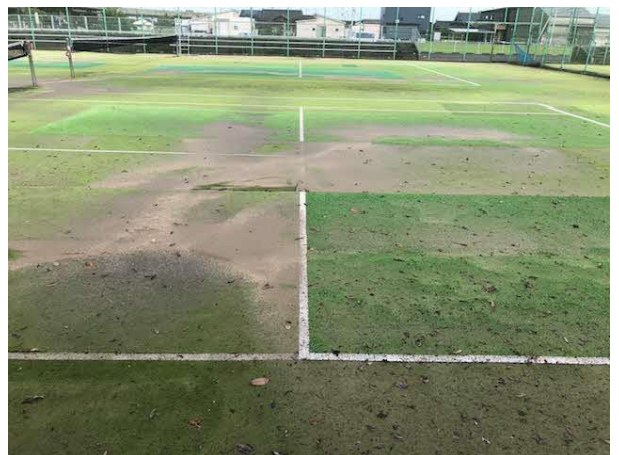
### □千丁テニスコート

冠水による落ち葉や木片等の流入・堆積と、人工芝用の硅砂と土砂の混合物が堆積している。人工芝に混合物等が入り込んでいるため、人工芝の全面改修が必要。現在見積徴収中。8月末まで使用中止にする。予約済みの方にはキャンセルの連絡済み。

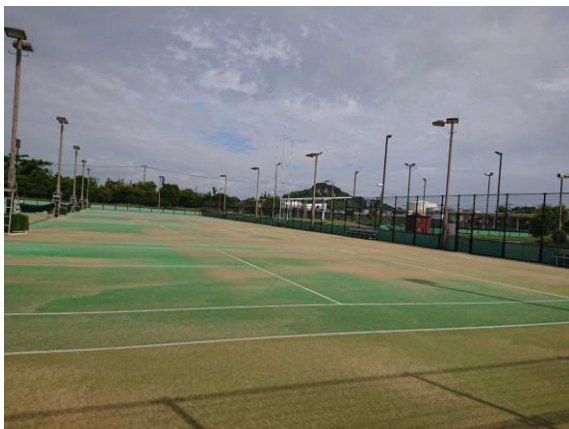
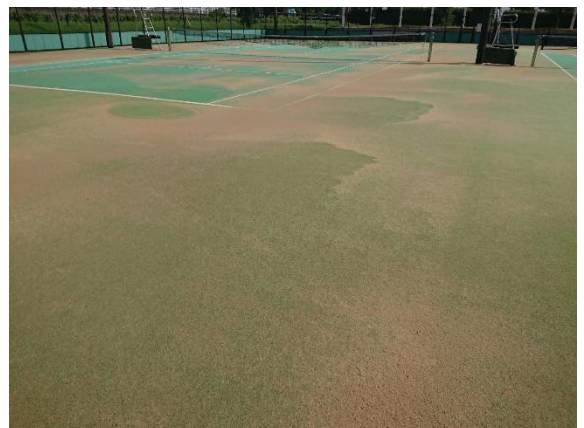
### □八代市テニスコート

冠水により硅砂と土砂の混合物がコート表面に堆積している。堆積物により人工芝が固着して安全が保てなくなることから、全面清掃の上、新しい硅砂の敷設を行うため、当面の間、使用中止にする。

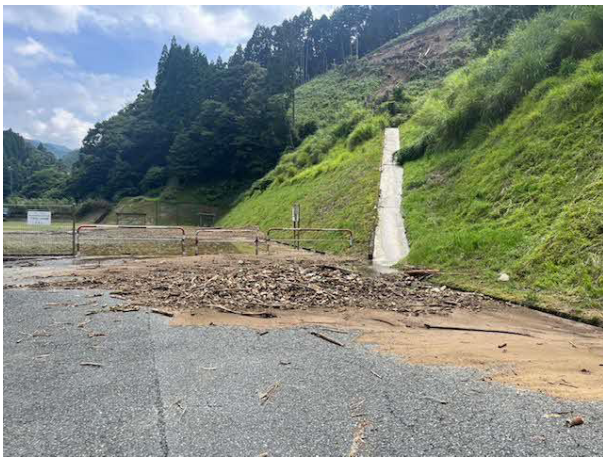
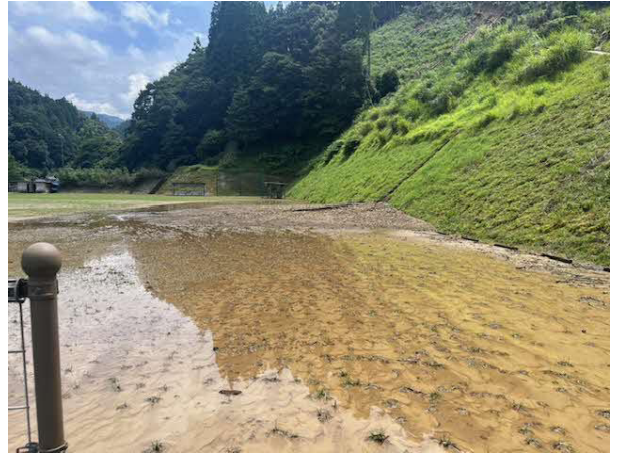
### □河俣山村広場

法面からの流入土砂がグラウンド内に堆積している。土砂の除去と敷き均しが必要。  
本日の利用中止。土砂撤去後の復旧見通しについては未定。

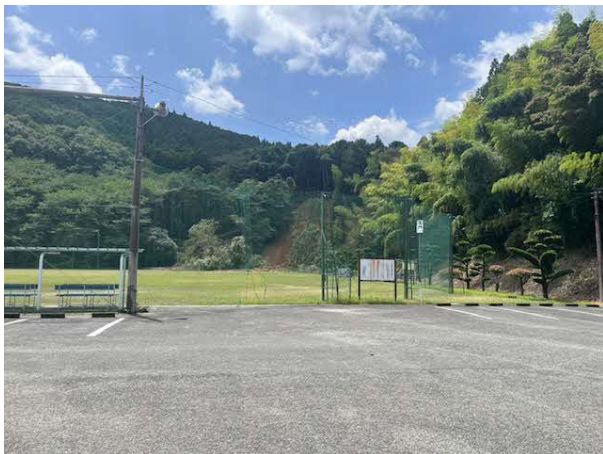
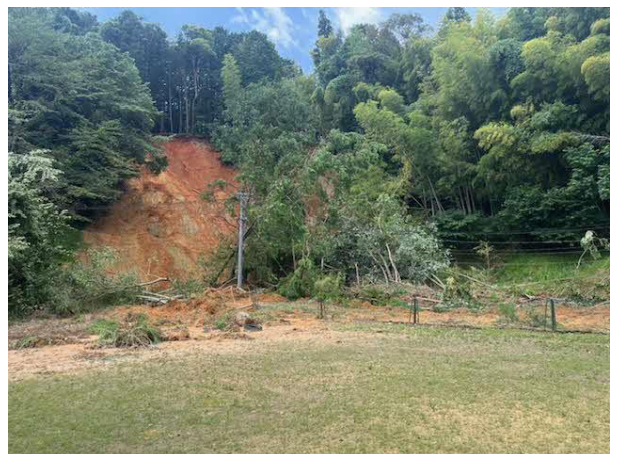
### □東陽運動公園

法面側が大きく崩落している。土砂撤去と崩落対策が必要。  
本日の利用中止。崩落対策の検討を含め、復旧見通しについては未定。
