坂本支所の再建位置について

1. 坂本支所の再建位置

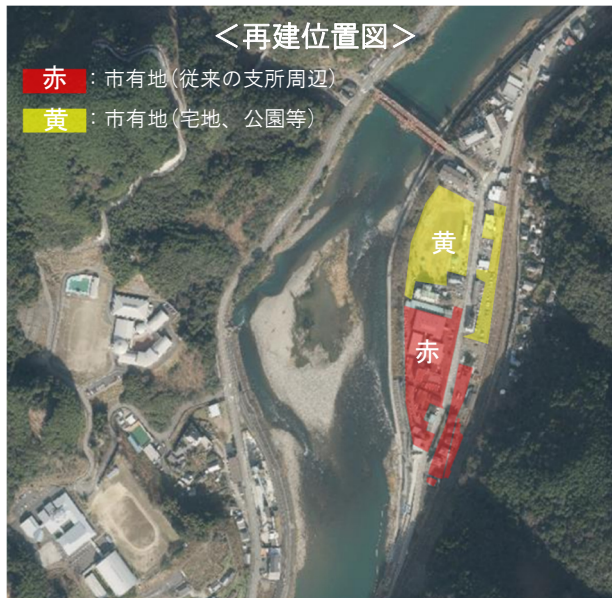
<現位置付近一帯>
【住所】 八代市坂本町坂本
【土地】 約 12,000 m ² (赤色)、約 12,000 m ² (黄色) ※全て市有地 (宅地、公園等)
【アクセス】 一般県道中津道八代線、 坂本 PA の利用
【インフラ】 簡易水道への接続、浄化槽の整備
【開発行為許可】 1ha 以上で必要
【ハザードエリア】 浸水想定区域 (L1, L2)、 家屋倒壊等氾濫想定区域 ⇒ (対応) 3m程度嵩上げ
【利便性】 従前の生活サービス拠点、 J R 復旧後の交通結節点

- (1) 安全性は、今次洪水時の水位を基準として、より安全度を高めるために現地盤高より 3m 程度の嵩上げ等の治水対策により確保可能。
- (2) 地域住民の利便性があった従来の生活サービス拠点であり、“まち機能”としての賑わいを再生。
- (3) 市有地での再建であるため、土地取得の期間を要することなく、早期の支所再建が可能。
