# ！農作業事故警報！

## 耕耘機（管理機）の農作業死亡事故 が発生しています！！

○管理機で耕うん作業中に、回転刃が大腿部に刺さり、巻き込まれて死亡

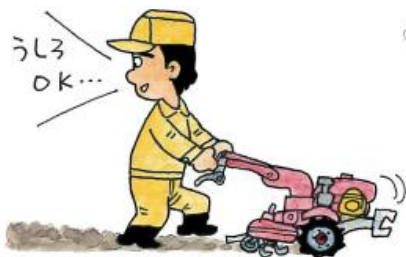
後退時は跳ね上がりに注意しましょう。

後退時跳ね上がり

作業開始前に、足元や周りの障害物の状況を確認して事前に除去するとともに、バック時の後方確認を行います。
