【概要版】 道の駅坂本再整備基本計画

本計画は被災した道の駅坂本の再建を通じて、観光・交流を取り戻し、賑わいの再生を図ることを目的に、施設の機能や規模、配置計画や建築等の施設整備に対する考え方を整理し、施設再建事業の実施に向けた基本方針として策定するものである。

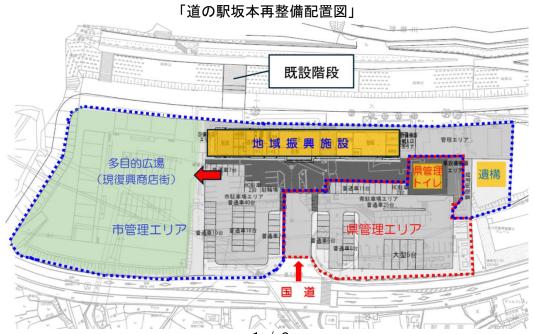
○配置計画の考え方

基本計画図の作成にあたっては、道の駅坂本に接する国道 219 号の道路管理者である熊本県と協議した上で、以下の考え方に基づき配置計画を検討した。

- ① 一体型道の駅(道路管理者の県が駐車場やトイレを、市町村が地域振興施設をそれぞれ整備する道の駅)であるため、県管理エリアと市管理エリアを分けた配置計画とする。
- ② 県管理エリアは、道路施設として国道と一体的な位置づけとなるため、国道と連接した配置とする。
- ③ 大型車の夜間利用を踏まえ、大型車駐車場は県管理トイレに近接した位置に配置する。
- ④ 物販施設利用者の利便性を高めるため、県管理トイレは市が整備する地域振興施設と近接して整備する。
- ⑤ 球磨川の景観を活かした施設とするため、地域振興施設の建物位置は球磨川に沿って計画する。
- ⑥ 現在の復興商店街エリアは、建物解体後も多目的な活用が考えられるため、道の駅敷地からの 進入路を確保する。
- ⑦ 豪雨災害を乗り越え再建していく町の象徴として、また、後世にその記憶を伝承していくため、その記録を地域振興施設内に展示するとともに、被災した構築物を災害遺構として敷地内に設置する。
