【雨水】 道路の側溝や雨水マスに集まった雨水を排除する地下の管

八代市下水道管路特別重点調査結果

【汚水】 家庭や工場から出る排水（汚水）を水処理センターまで運ぶ地下の管

八代市下水道管路
特別重点調査結果

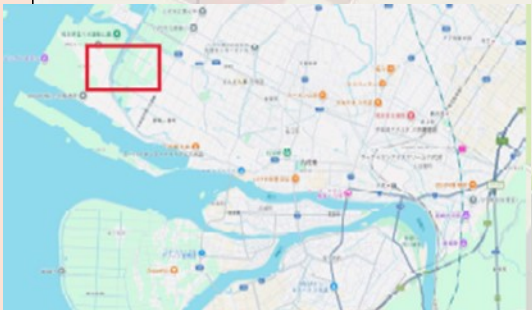
汚水

実線:管渠 ○:マンホール

●	緊急度Ⅰ	速やかな対策を実施(原則1年以内)
●	緊急度Ⅱ	応急措置を実施したうえで5年以内に対策実施
●	緊急度Ⅲ	簡易な対応により必要な措置を5年以上に延長できる
