## 第 1 0 回 八代市災害対策本部会議

# 【7月28日 震度6強発生】被害状況報告

# 八代市 農林水産部 農地整備課 被害報告

(令和8年7月28日地震による被災箇所) 農地・排水路・農道 8月5日現在

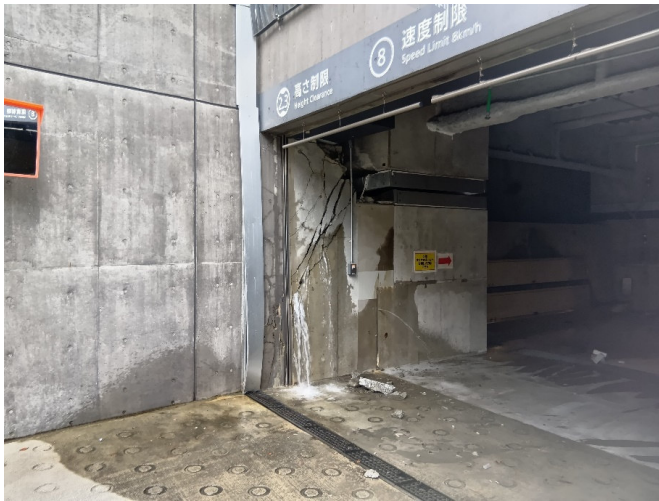
地下駐車場出入口

地階：壁・天井の一部崩落、配管の破損による水漏れ、免振装置のずれ・潰れ

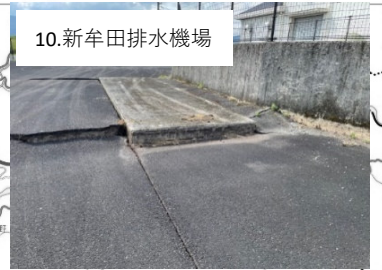
10. 新牟田排水機場

| 番号 | 箇所名 | 施設名 | 種類 | 箇所数 | 延長等 | 被災額<br>(千円) | 被災状況 | 備考 |
|---|---|---|---|---|---|---|---|---|
| 10 | 千丁町新牟田 | 東牟田及び<br>新牟田排水機場 | 排水機場 | 2 | — | 6,000 | 場内舗装版の破損 | |

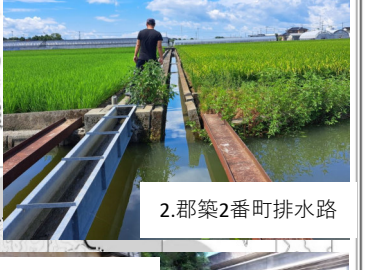
2. 郡築2番町排水路

| 番号 | 箇所名 | 施設名 | 種類 | 箇所数 | 延長等 | 被災額<br>(千円) | 被災状況 | 備考 |
|---|---|---|---|---|---|---|---|---|
| 2 | 郡築2番町 | 郡築2番町排水路 | 排水路 | 1 | 1,000 | 200,000 | 水路壁面の破損 | |

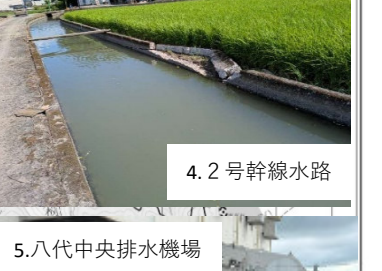
4. 2号幹線水路

| 番号 | 箇所名 | 施設名 | 種類 | 箇所数 | 延長等 | 被災額<br>(千円) | 被災状況 | 備考 |
|---|---|---|---|---|---|---|---|---|
| 4 | 葭牟田町 | 2号幹線用水路 | 用水路 | 3 | 220 | 36,000 | 水路壁の破損 | |

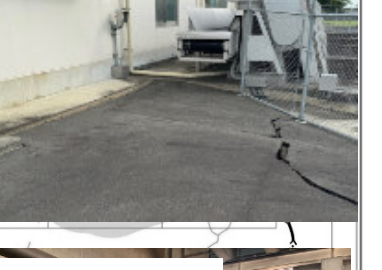
5. 八代中央排水機場

| 番号 | 箇所名 | 施設名 | 種類 | 箇所数 | 延長等 | 被災額<br>(千円) | 被災状況 | 備考 |
|---|---|---|---|---|---|---|---|---|
| 5 | 郡築6番町 | 八代中央排水機場 | 排水機場 | 1 | — | 3,000 | 場内舗装版の破損 | |

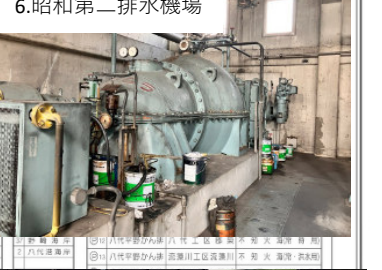
6. 昭和第二排水機場

| 番号 | 箇所名 | 施設名 | 種類 | 箇所数 | 延長等 | 被災額<br>(千円) | 被災状況 | 備考 |
|---|---|---|---|---|---|---|---|---|
| 6 | 昭和同仁町 | 昭和第2排水機場 | 排水機場 | 1 | — | 400,000 | 場内舗装版の破損<br>ポンプ2基損傷 | |

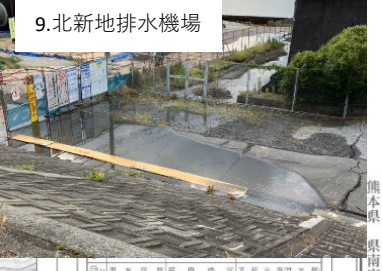
9. 北新地排水機場

| 番号 | 箇所名 | 施設名 | 種類 | 箇所数 | 延長等 | 被災額<br>(千円) | 被災状況 | 備考 |
|---|---|---|---|---|---|---|---|---|
| 9 | 鏡町北新地 | 北新地排水機場 | 排水機場 | 1 | — | 100,000 | 樋管の破損 | |

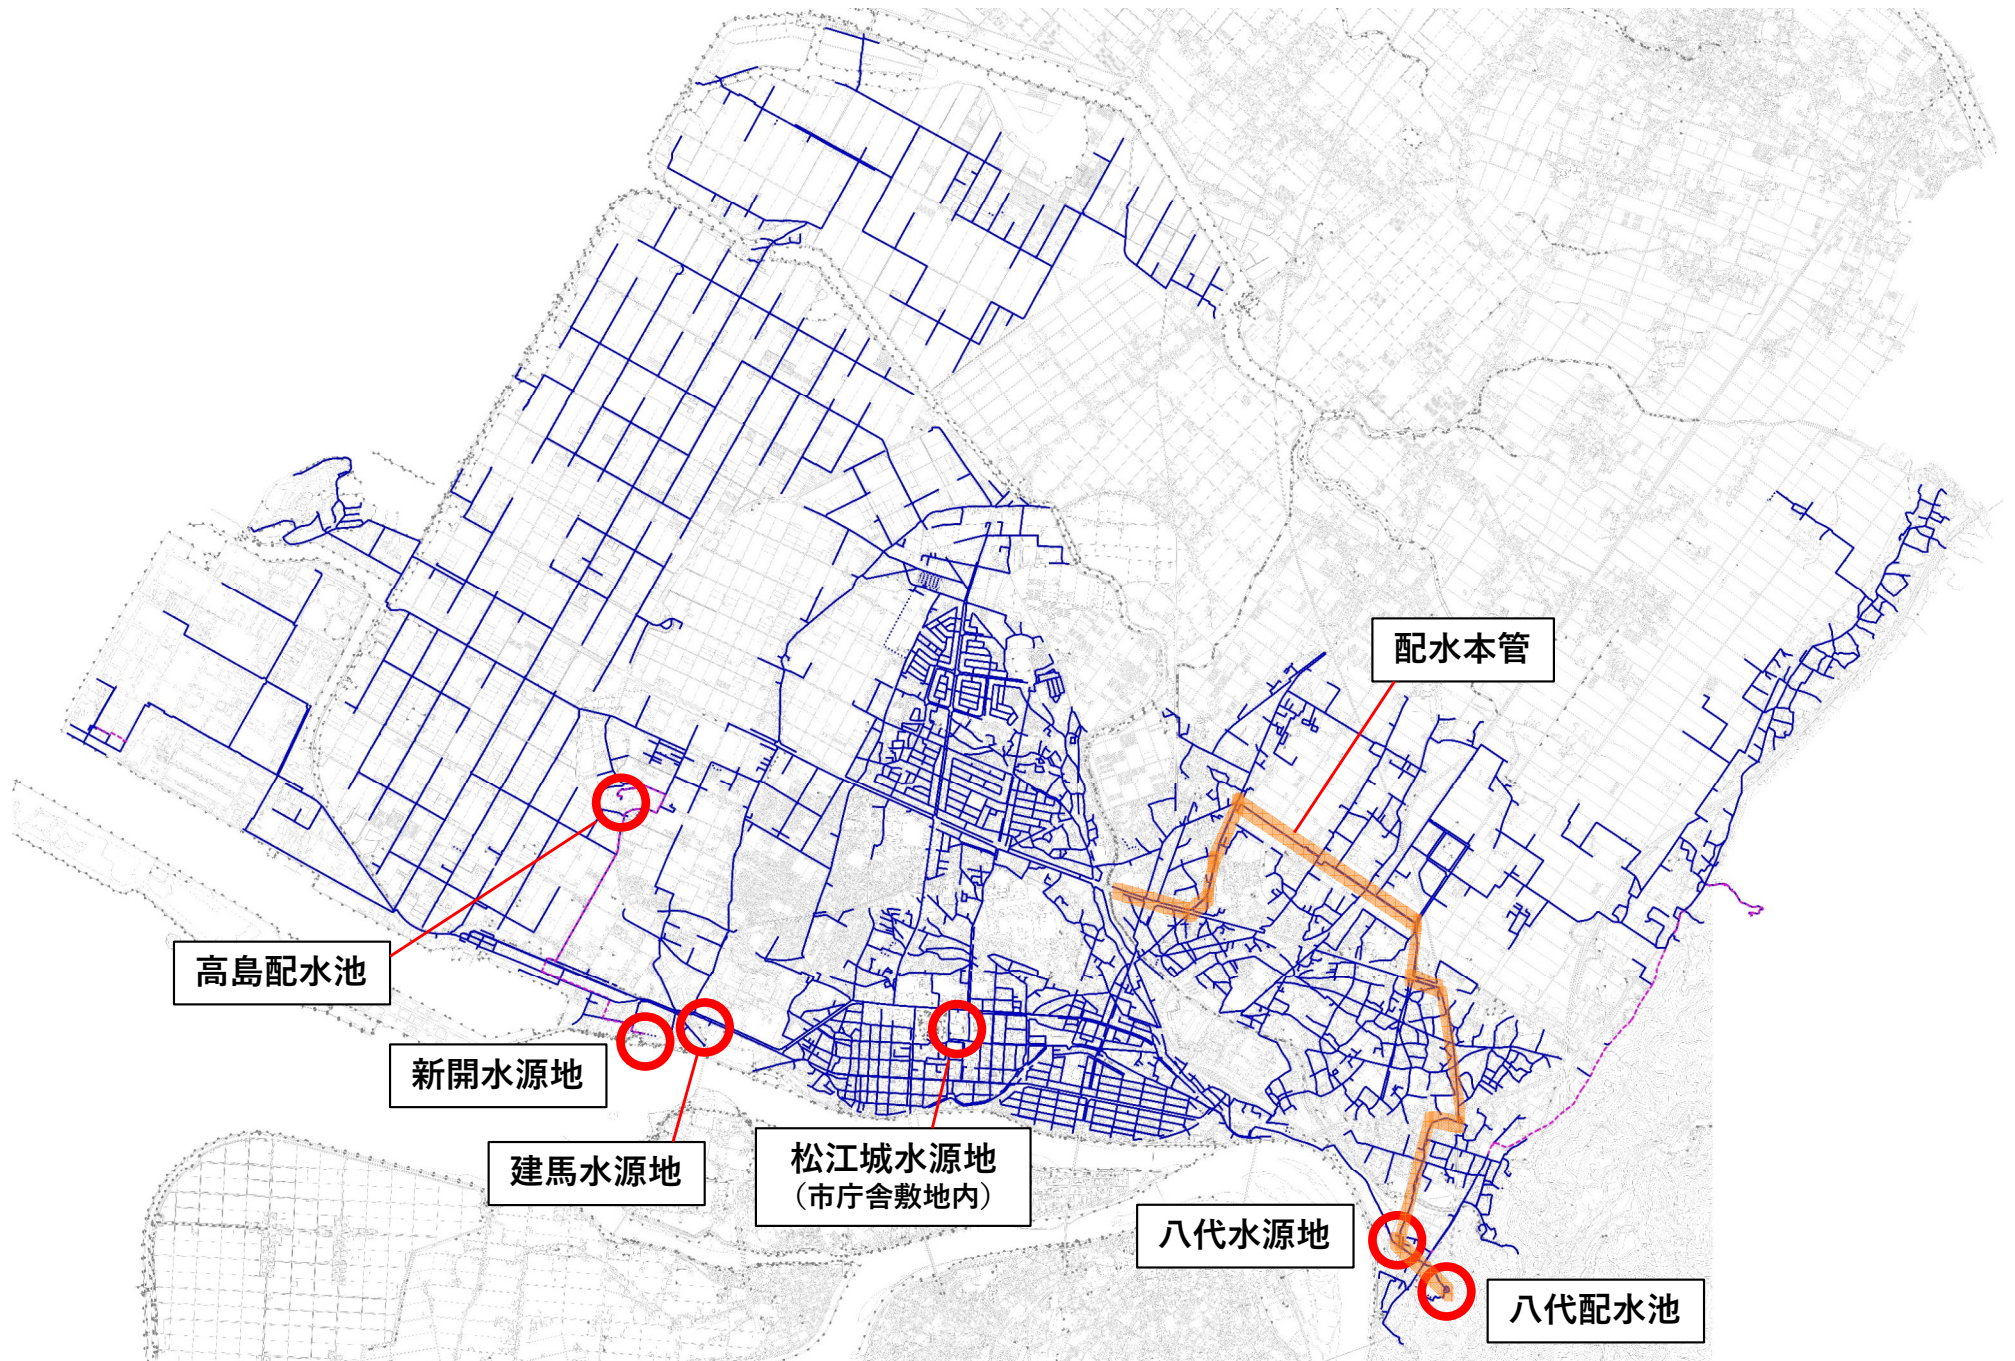
# 八代水系

八代水源地から八代配水池までの送水管において漏水が発生し、八代配水池の貯水ができていなかった。

⇒ 8月2日未明に修繕を完了。八代配水池の貯水後、配水本管への配水を行い、漏水箇所の有無を確認。同日中に配水本管には漏水がないことを確認。

⇒ 8月3日に配水本管からの試験通水を開始。試験通水の範囲を広げる中で、枝管において漏水箇所が複数発見されている。

また、巡回や通報で発見した漏水箇所について、八代市管工事業協同組合と連携し、逐次修繕を行っているところ。同日中に5か所の漏水修繕完了。

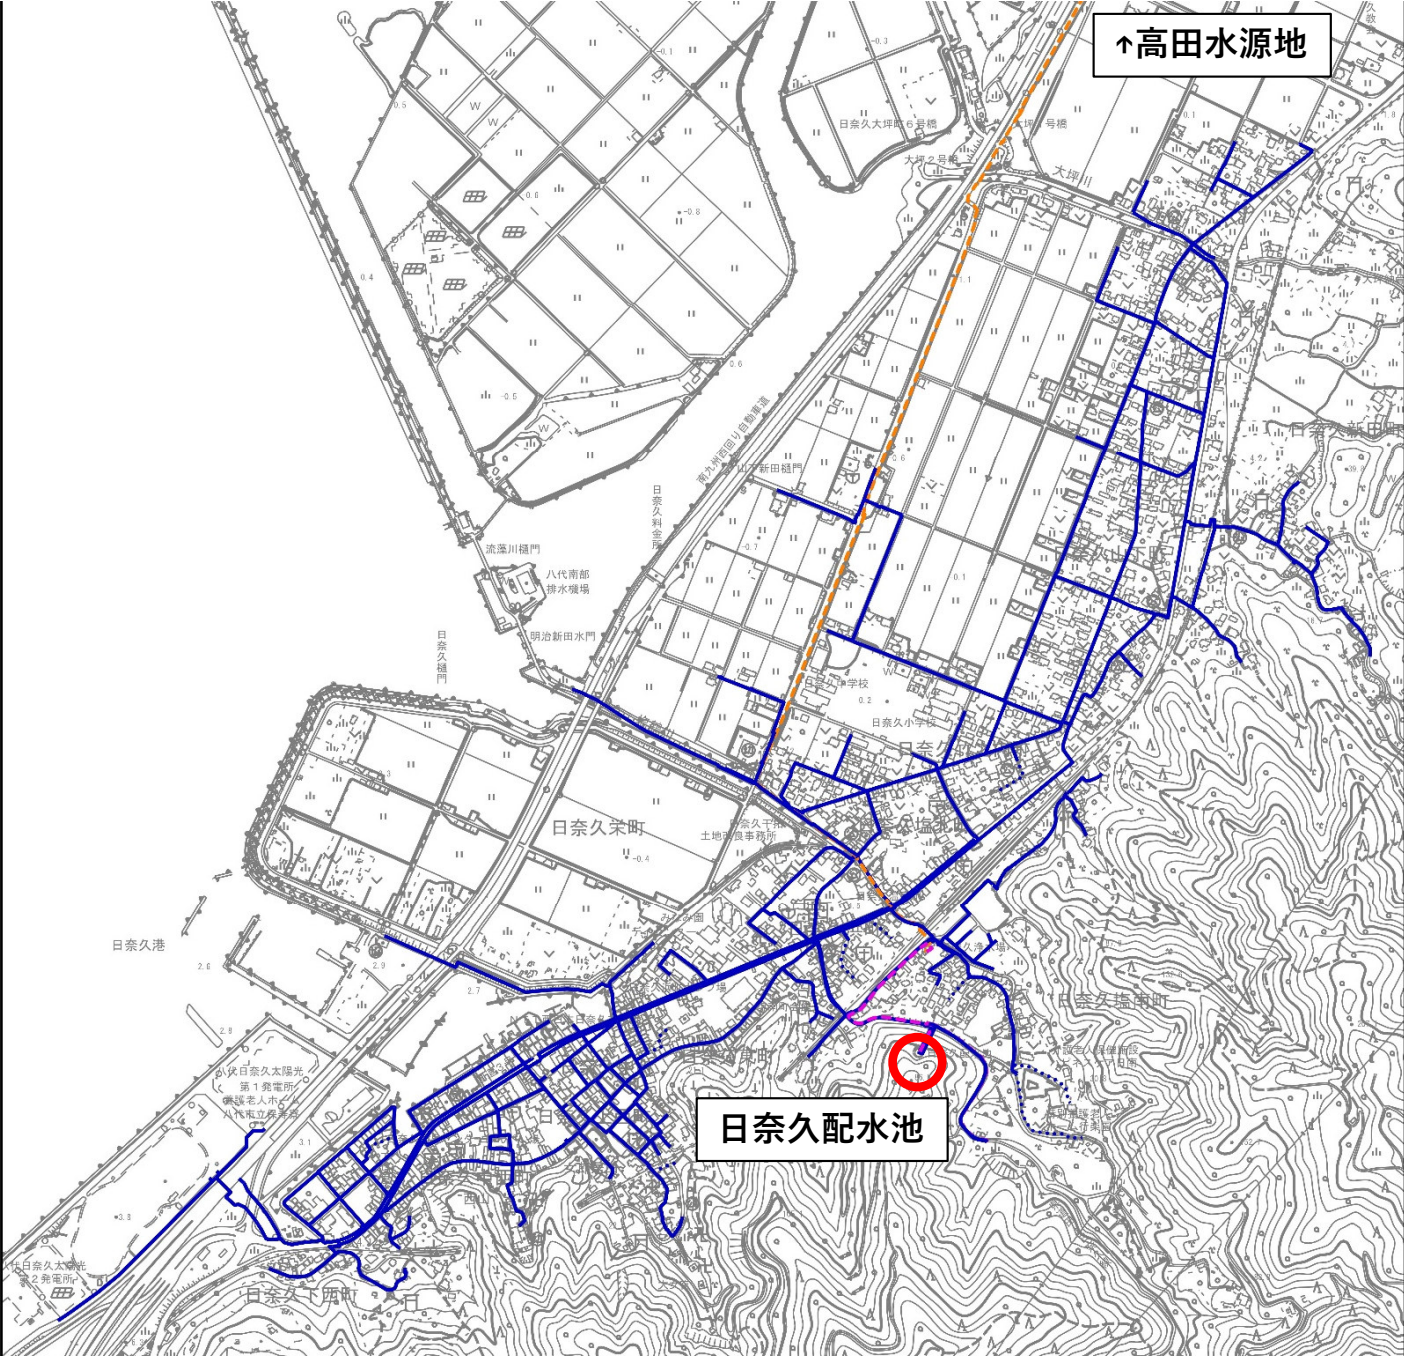
日奈久水系

高田水源地から日奈久浄水場までの導水管において3か所で漏水があり、日奈久配水池への送水ができていなかった。

日奈久配水池の貯水後、管路への配水を行いながら、漏水箇所の有無を確認。

⇒8月2日、日奈久水系全域に試験通水を行い、漏水箇所の有無を確認。

・現在、管末まで通水されていることを確認。専門業者に水質検査を委託済み。
