## 雨水管路被災による県道八代港大手町線陥没の概要

発生箇所 : 県道250号八代港大手町線 ゆめタウン八代店北側

被災 : 下水道雨水管路 (円形ヒューム管 直径3m)

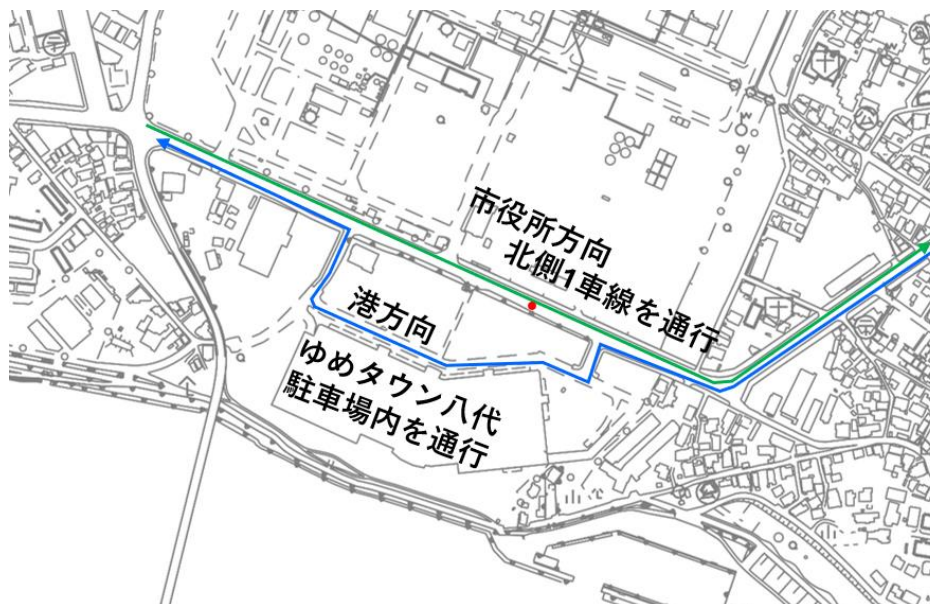
8/22 8:30より全面通行止解除 現在、下図の通りに規制中

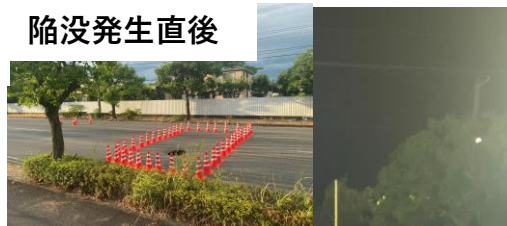
陥没発生直後

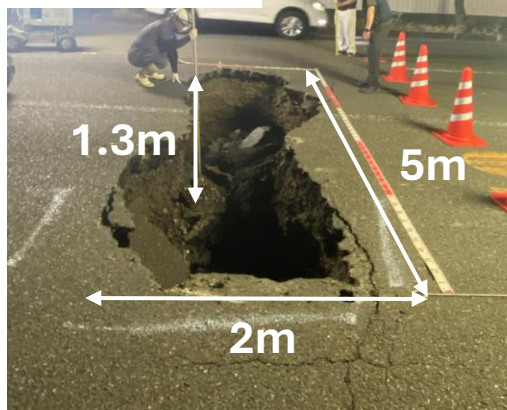
影響範囲確認

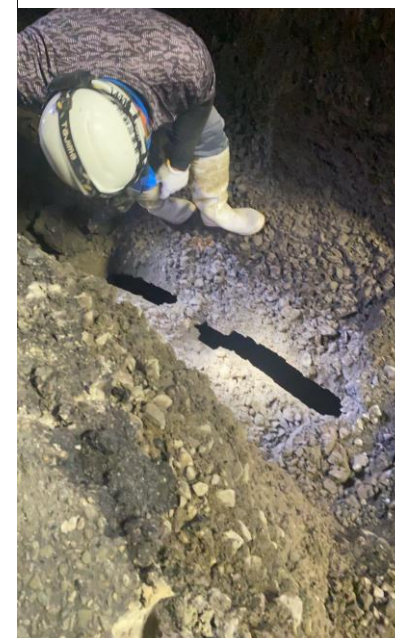
被災状況 : 雨水管路継目部の開き

⇒土砂吸出しにより、上部道路が陥没

管頂部約17cmの開き

対応 : 管路内テレビカメラ調査 (8/21～) 及び地上からのレーダー探査による路面下空洞調査 (8/22～) を踏まえた応急復旧の実施を検討中。本復旧時期は未定。
