## 令和8年熊本地震に係る郡築海岸・昭和海岸の状況について

### 1 海岸堤防/事業概要について

### 2 地震後の状況

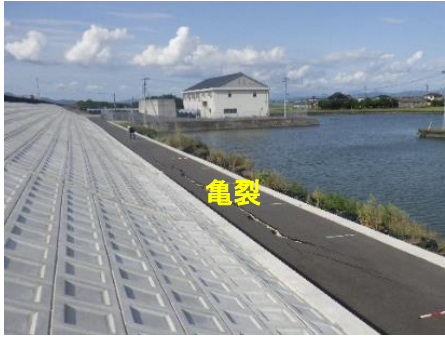
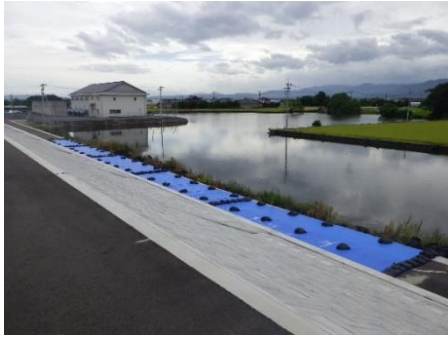
今回の令和8年熊本地震により堤防の法面及び道路の沈下や亀裂、潮遊池護岸の崩落、波返し工の目地の開き等の被害が確認されました。

| 被害状況 | 応急対策状況 |
|---|---|
| <p>道路の亀裂</p> | <p>ブルーシートの設置</p> |

- ①堤防の法面及び道路の亀裂箇所等に浸水を防ぐブルーシートを設置
- ②潮遊池護岸の崩落箇所に法崩れを抑える袋詰玉石を設置
- ③樋門周辺の波返し工下部の空洞化箇所等にセメント系材料を充填

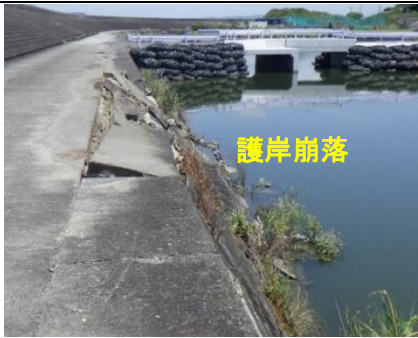
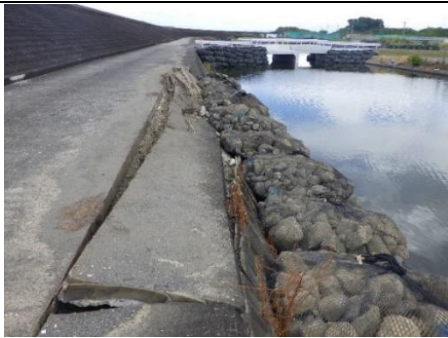
| 被害状況 | 応急対策状況 |
|---|---|
| <p>潮遊池護岸の崩落</p> | <p>袋詰玉石の設置</p> |

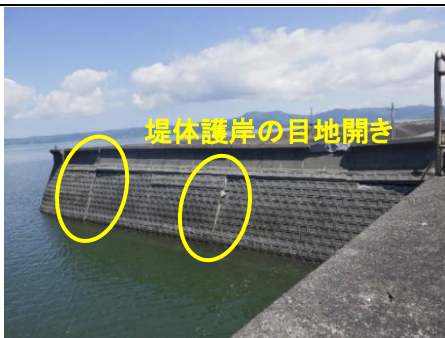
| 被害状況 | 応急対策状況 |
|---|---|
| <p>堤体護岸の目地開き</p> | <p>モルタル吹付による補修</p> |

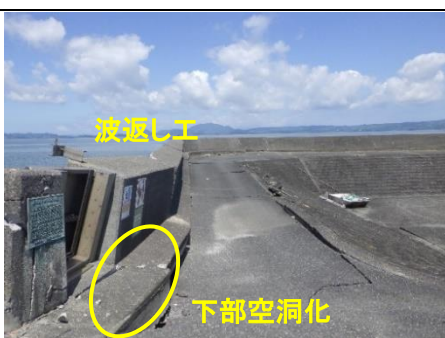
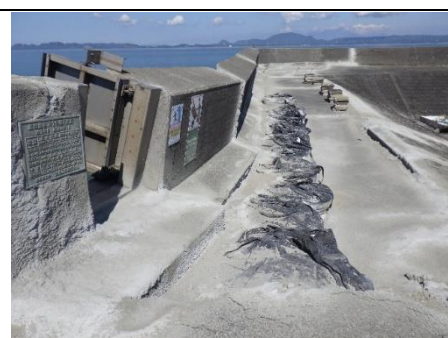
| 被害状況 | 応急対策状況 |
|---|---|
| <p>波返し工下部の空洞化</p> | <p>セメント系材料による空洞の充填</p> |
