八代厚生会館劣化度等調査業務

調査報告書

調査結果に対する考察・改修提案まとめ

1-1 建物名称：八代市厚生会館[本館]

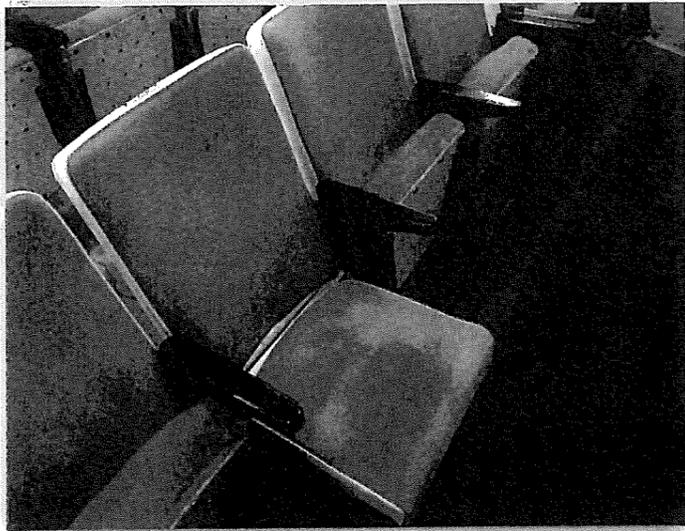
現状の客席は納入後50年以上経過しており、客席各所に経年劣化の進行が目立ちます。
また、外観以外にも背座のクッション(ウレタン)のヘタリもあり使用環境としては満足できるものではありません。

■背座の汚れ・シミ

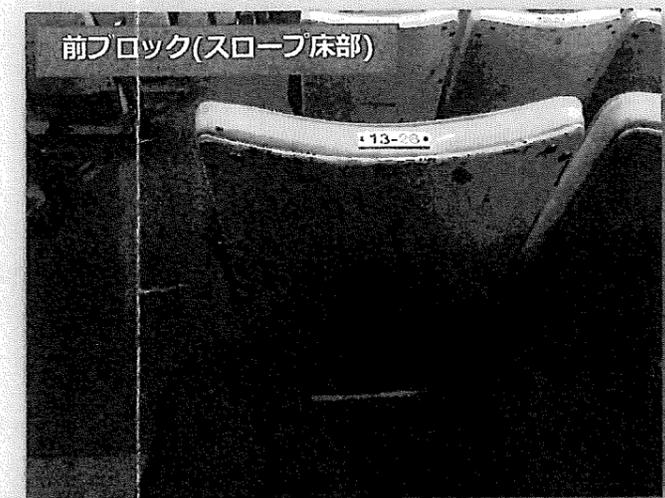
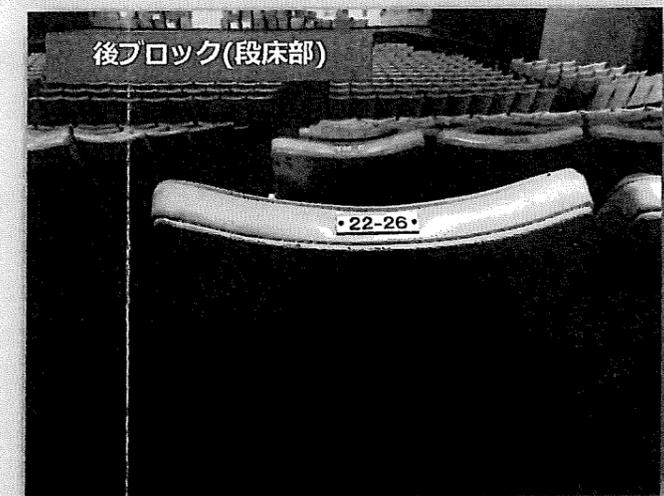
～通路幅の不足による現状～

→足元が狭く座も手動起立式のため立ち座りや利用者の往来が不便

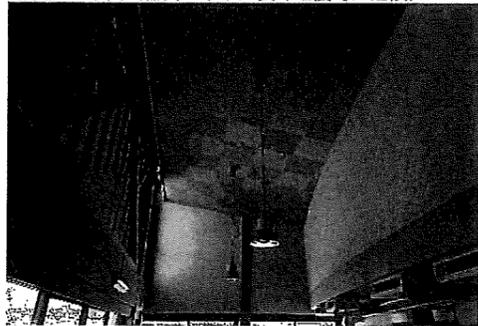
耐震施工不良（器具の吊りが長く地震時に危険）

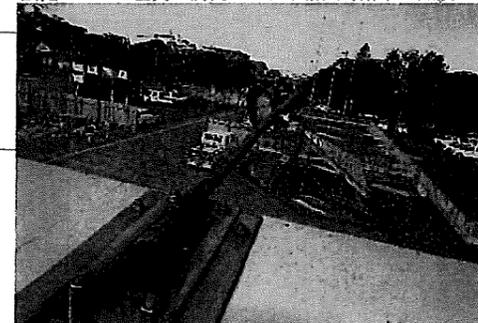
固定している金具が腐食しており暴風時落下の危険

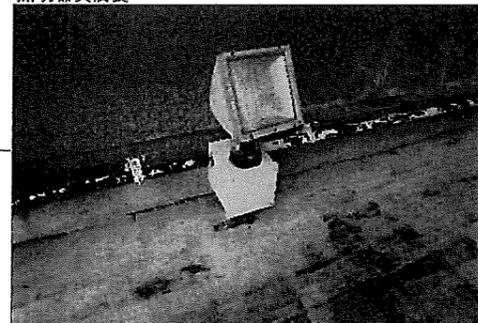
照明器具腐食

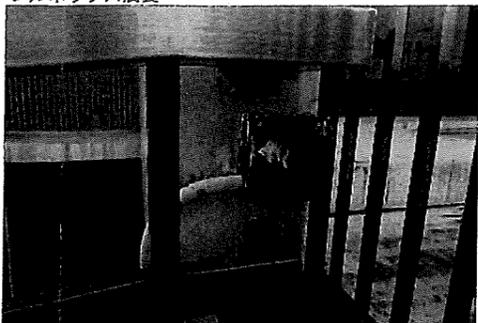
プルボックス腐食

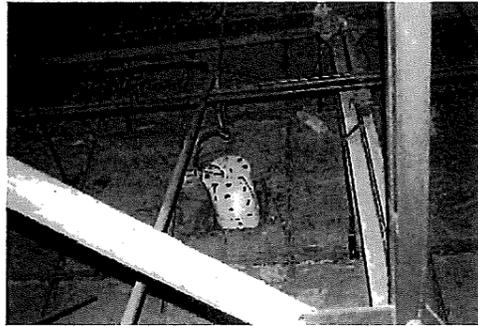
耐震施工不良 (すべて)

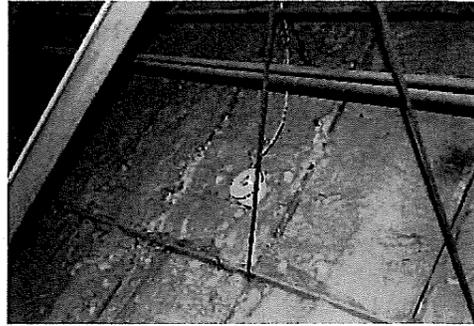
埃がひどくスパーク時には火災の危険が伴う

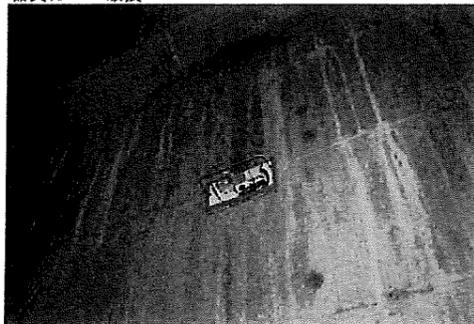
器具カバー破損
